飞机地面勤务工作安全风险和行为规范

——专项培训

飞行标准司

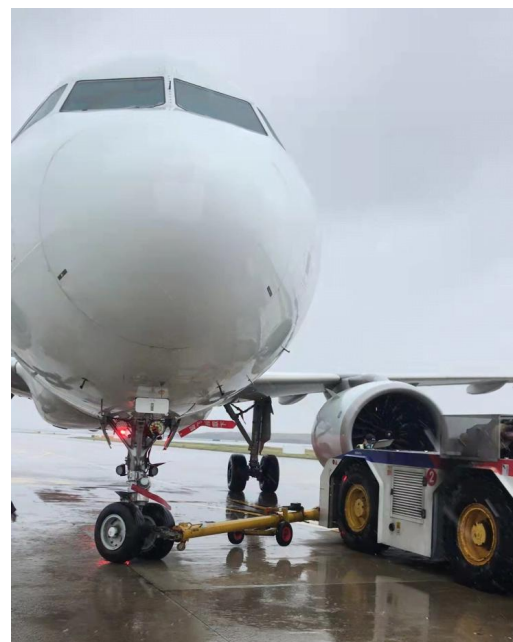
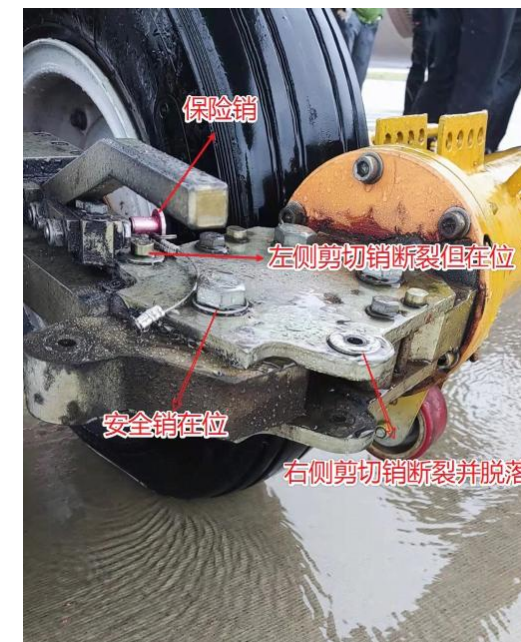
典型案例1:

一架A320NEO飞机执行长距离牵引任务，牵引杆**剪切销断裂**，当牵引车在B道口报告点按要求停止并等待塔台进一步指示时，飞机向右前偏转继续滑行约5米后停止。牵引杆与1号前轮橡胶部分发生触碰。

1. 牵引前，检查并确保适用该机型的牵引杆的部件正常，将牵引杆连接到航空器上（应谨慎操作避免硬性碰撞），检查牵引杆剪切销及锁定机构正常，完成连接后进行交叉检查，确认可靠连接。
2. 如发生牵引杆剪切销意外剪切时，指挥员按预案做好处置，维修人员应做好人身防护工作，航空器滑动过程中，禁止身体接触航空器，在确保安全的前提下，应站在机轮的侧面挡好轮挡。

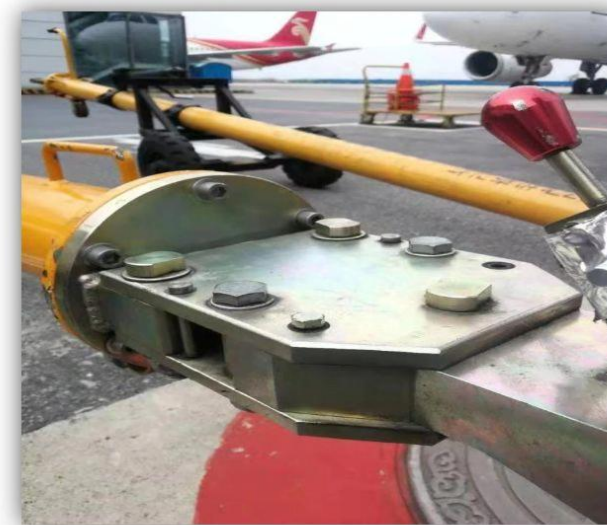
典型案例2:

2020年2月,一架A320飞机航前推出时,维修人员漏插前轮转弯销,导致牵引杆剪切销断裂,后续在取下牵引杆时又遗忘通知机组刹车,导致飞机向前滑动,前起落架轮轴顶点与牵引杆发生碰擦。

- 1.送机前须确认插好转弯销,飞机推到位后要通知机组刹车。
- 2.发生突发情况时,指挥员要做好维修现场信息传达和沟通,明确各自职责及任务,防止忙中出错。

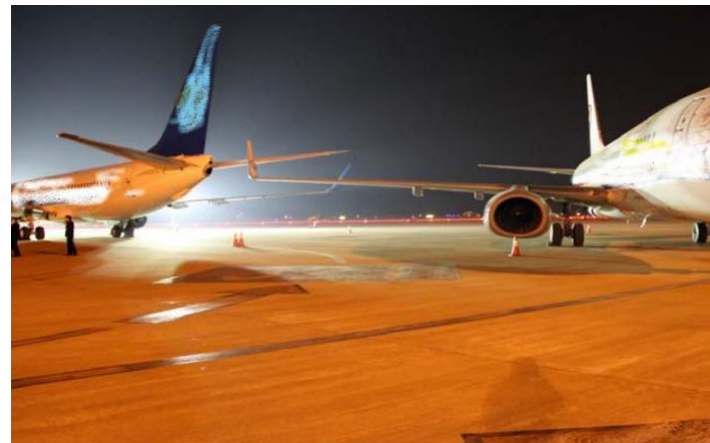
典型案例3:

2014年3月, 一飞机推出过程中, 牵引车司机在推飞机转弯时**转弯过晚**, 飞机**偏离出滑行线**, 指挥员发现后未及时制止, 监护人员在发现飞机危险接近时未及时叫停, 导致飞机与对面机位的飞机发生碰擦。

1. 牵引前确认牵引车内机场路线图在位有效, 指挥员和牵引车司机知晓拖机线路。
2. 长距离牵引飞机进入机位滑行道转弯前, 指挥员和监护员必须从拖车上下来, 并对飞机牵引过程进行监控。
3. 严格按照滑行线路实施飞机牵引, 如发生偏离需及时叫停。
4. 确保警报及通讯手段可用。

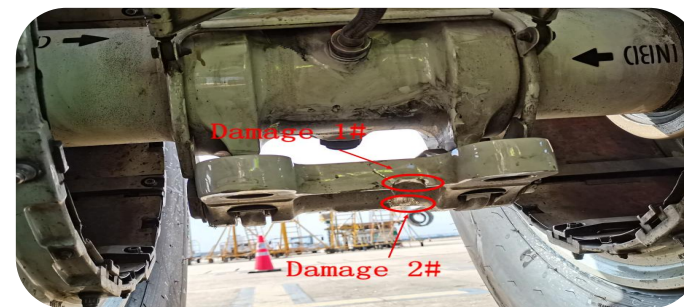
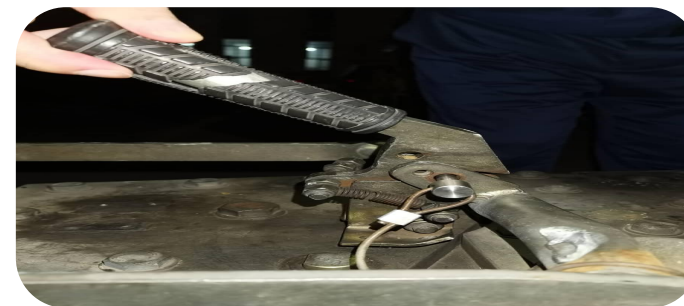
典型案例4:

2021年10月，一架B747货机拖机过程中，牵引杆与飞机前起落架脱开，造成牵引杆连接端头与前起落架拖把连接组件发生碰擦。

经调查，维修人员在拖机前连接牵引杆时，未将锁定销完全穿过锁定手柄锁定孔，导致后续在拖机过程中锁定手柄解锁脱开，牵引杆与飞机脱离。

1. 检查并确保适用该机型的牵引杆的部件正常，将牵引杆连接到航空器上（应谨慎操作避免硬性碰撞），检查牵引杆剪切销及锁定机构正常，完成连接后进行交叉检查，确认可靠连接。

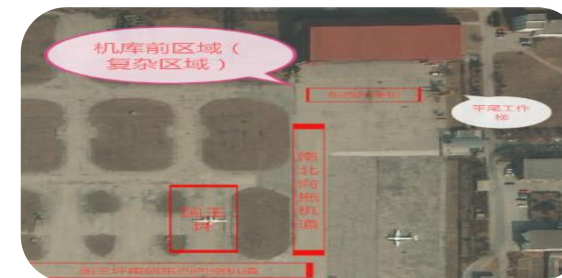
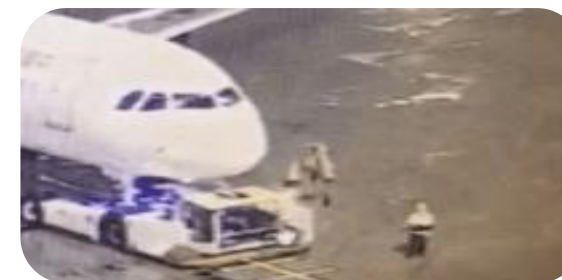
典型案例5:

2020年10月，一架B737NG飞机在机库维修坪拖机过程中，**指挥员边拖边找停机线**，监护员在飞机发生危险接近时未发出警报，导致飞机左侧垂直尾翼与尾翼升降平台发生碰擦，损伤未超标。

1. 严禁边拖边找停机线，进机位时，无指挥员指挥拖车时，驾驶员不得自行向前牵引飞机。
2. 监护员发现存在飞机碰擦的可能，需立即发出警报，示意停止拖机工作。
3. 复杂区域配备足够监护人员。
4. 确保警报及通讯手段可用。

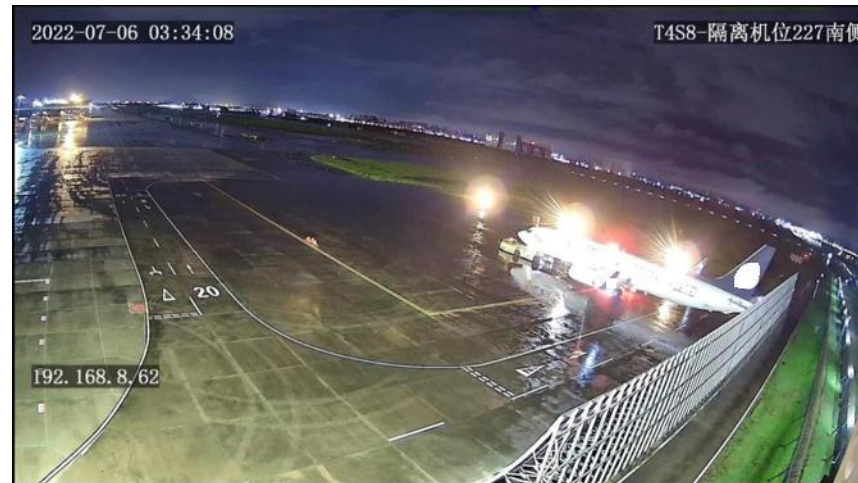
典型案例6:

2022年7月，一架B737-800飞机航后排故，在顶推进入试车机位过程中，飞机与机位后方防吹屏发生刮碰，飞机左右水平安定面和左右升降舵受损，防吹屏损伤。

1. 严格落实飞机牵引相关工作规范，使用声光报警装置遥控器前检查开关和功能。
2. 作业人员在夜间、雨天和陌生环境长距离牵引飞机过程中更需要有情景意识。
3. 严格管控生产组织管理，合理搭配人员，对潜在的风险要有识别和管控机制。

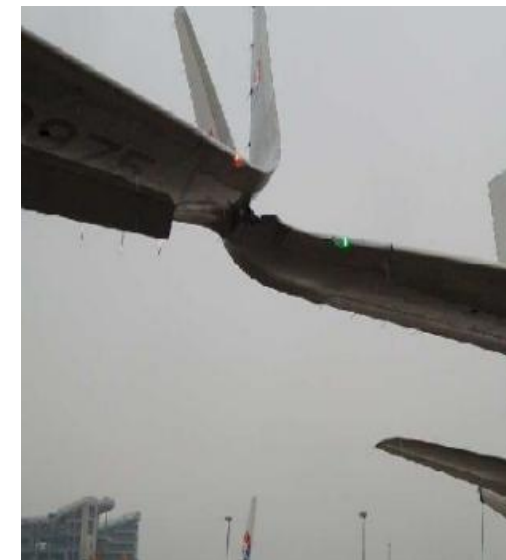
典型案例1:

2016年1月一架A320飞机在短停推出时，与正在滑入相邻桥位的A319飞机发生碰擦。经调查，涉事两机位的**滑行线存在收敛情况，不能同进同出**。A319飞机引导车驾驶员违反先出后进的进港引导原则，没有发现A320飞机处于推出状态。两架飞机的指挥人员均未能及时发现危险接近并及时给出停止信号。

1. 特殊复杂机位需明确保障要求。
2. 保障人员熟知机位特殊情况（如先出后进），保持通讯（警戒信号）畅通。

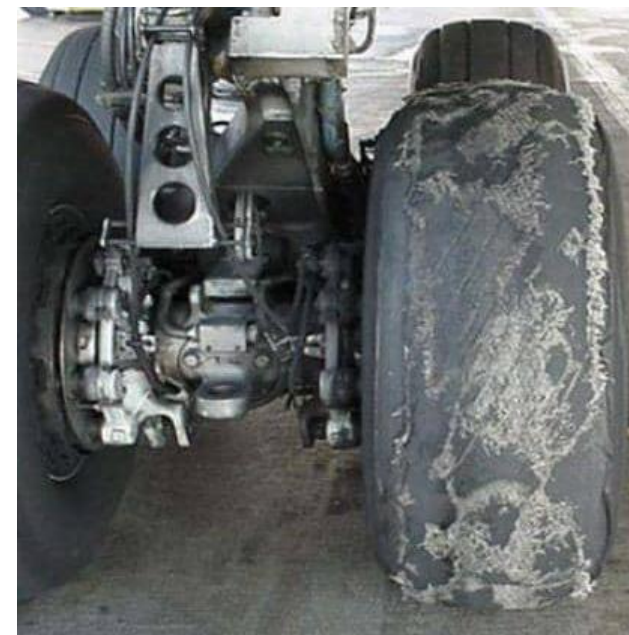
典型案例2:

某A330-200飞机落地后发现7号轮爆胎，且飞机多处打伤，后续调查发现飞机在前一航站出港时机轮被异物扎破造成损伤。

放行人员**未按工作单要求**在飞机推出前**进行FOD检查**，没有发现并清理推出路线上遗落的工作梯支脚。在飞机推出过程中，7号主轮被工作梯支脚扎伤。送机勤务人员发现飞机在推出路线上有外来物，询问是否需要滑回检查时，放行人员风险评估不到位，在不能确保航空器适航的条件下，未通知飞机滑回检查。

1. 严格执行FOD检查。
2. 当飞机滑出后发现可能导致严重后果的异常情况（如工具遗落在关键系统；空速管套、起落架安全销未拔；机坪飞机拖行路线发现外来物有飞机碾压痕迹等）时，需及时叫停飞机。
3. 安全永远大于正点。

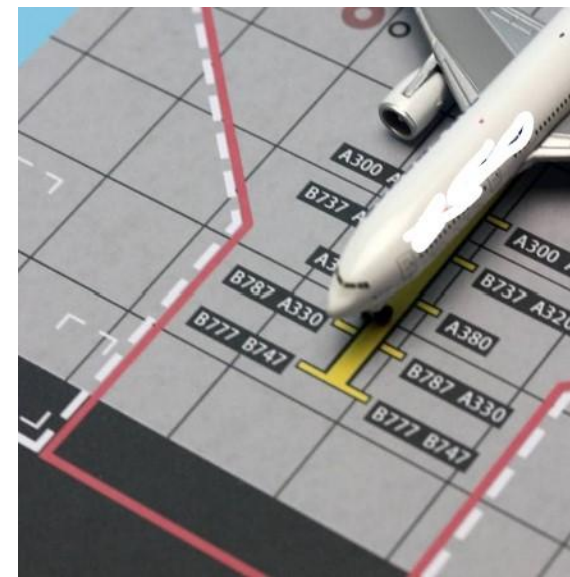
典型案例1:

一架B737-800飞机出港，牵引车**未连接飞机前**，勤务人员**撤出轮挡**，导致该机向后溜滑3米。

经调查，勤务人员送机时未按工作程序要求，在对接拖车之前撤除主轮轮挡，机组亦未按SOP要求设置停留刹车，导致该机在坡度机位向后溜滑3米。

1. 针对有杆牵引车，牵引前，指挥员通知机组设置停留刹车并确认航空器刹车建立后，撤除主起落架轮挡，并在牵引杆与牵引车完成连接后，撤除所有轮挡。
2. 针对无杆牵引车，牵引前，指挥员通知机组设置停留刹车并确认航空器刹车建立后，撤除前起落架轮挡，并在牵引车夹抱起前起机轮后，撤除主起落架轮挡。

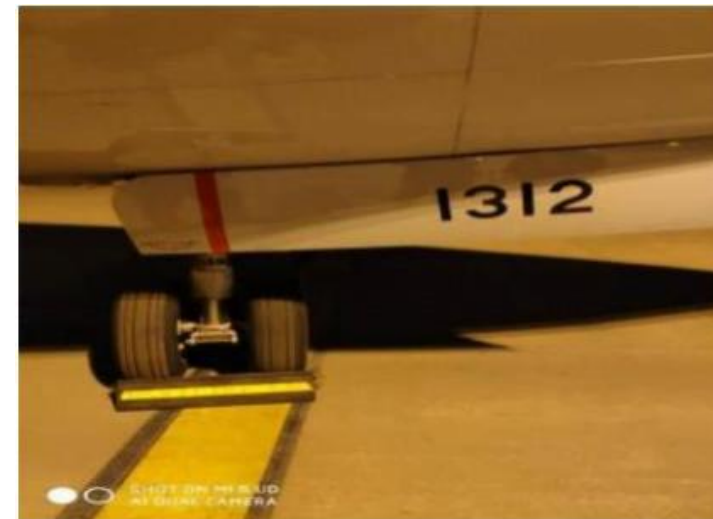
典型案例2:

2013年8月，武汉突发12级大风，某航B737-800型客机约**90度**转圈后，尾翼触碰廊桥。

2020年3月，石家庄机场遭遇十级大风，5架B737飞机受大风影响，**前轮被吹转弯**。

1. 提高预警能力。
2. 做好系留、刹车、压舱等防护措施。
3. 重点防护B737飞机。

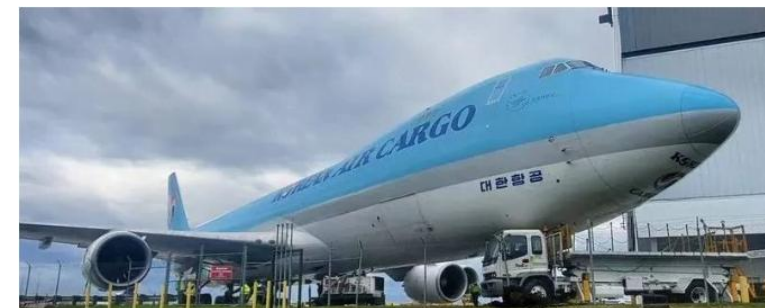
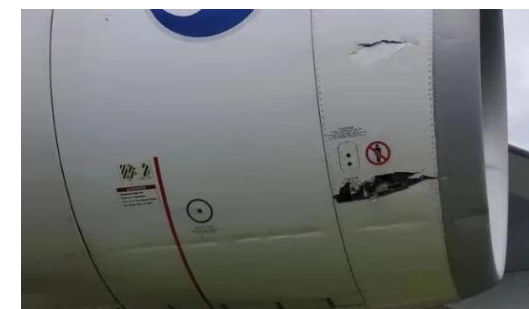
典型案例3:

2022年，一架波音747货机在某国际机场发生剐蹭。地勤保障人员忘记放置轮挡导致飞机突然自行滑动。

1. 飞机停稳后，第一时间建立停留刹车、设置轮挡。

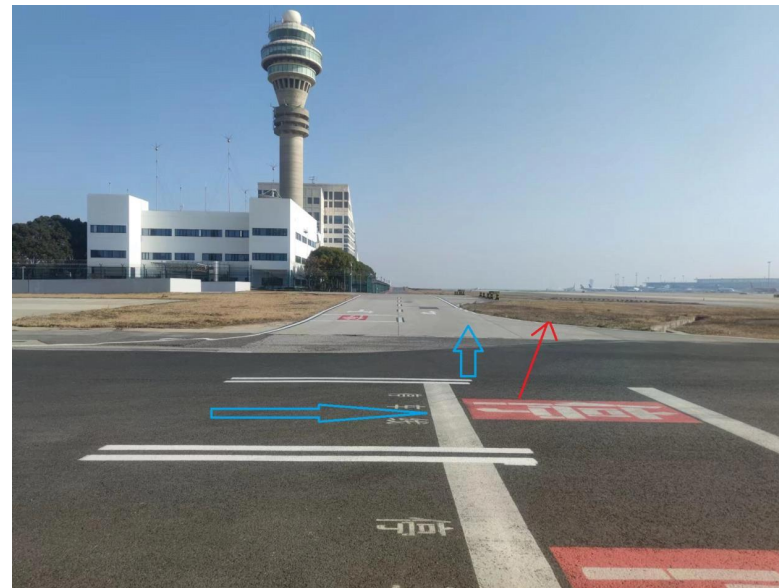
典型案例1:

一皮卡车在机坪转弯时，因**转弯角度过大**，导致车辆右前轮滑入草地，碰到排水沟边缘，造成车辆损伤，人员未受伤。

经调查，驾驶员在该路段光线条件不好的情况下，对道路观察不细，精力不集中，对于不正常情况处置不当，造成转弯角度过大。

1. 行驶到客机坪、滑行道交叉路口时，在STOP线前应停止前行，观察机坪航空器动态，特别是在机坪照明光线条件不佳时，驾驶员应谨慎慢行，必须仔细观察，在确认安全后，方可通行。

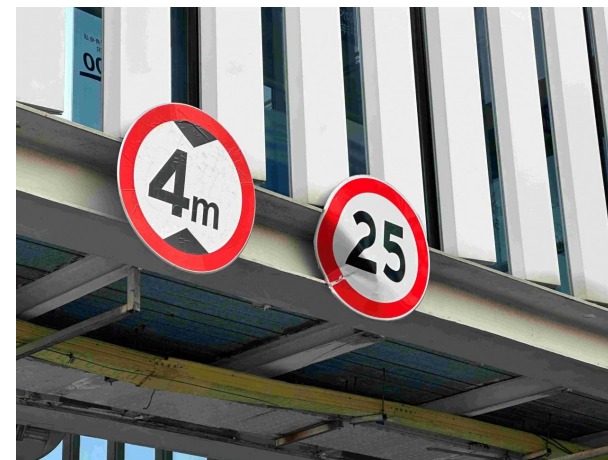
典型案例2:

一辆客梯车顶部扶手与机场廊桥底部碰擦。

经调查，驾驶员较长时间未操作客梯车，**技能生疏**，收回客梯车梯身时对梯身是否完全收回**判断失误**，未将梯身收到最低位，也未进行确认检查，导致车辆高度超过廊桥可通行高度。

1. 严格落实客梯车操作规范：靠机作业结束后，检查平台是否有物品设备,然后对客梯车各部位进行归位。

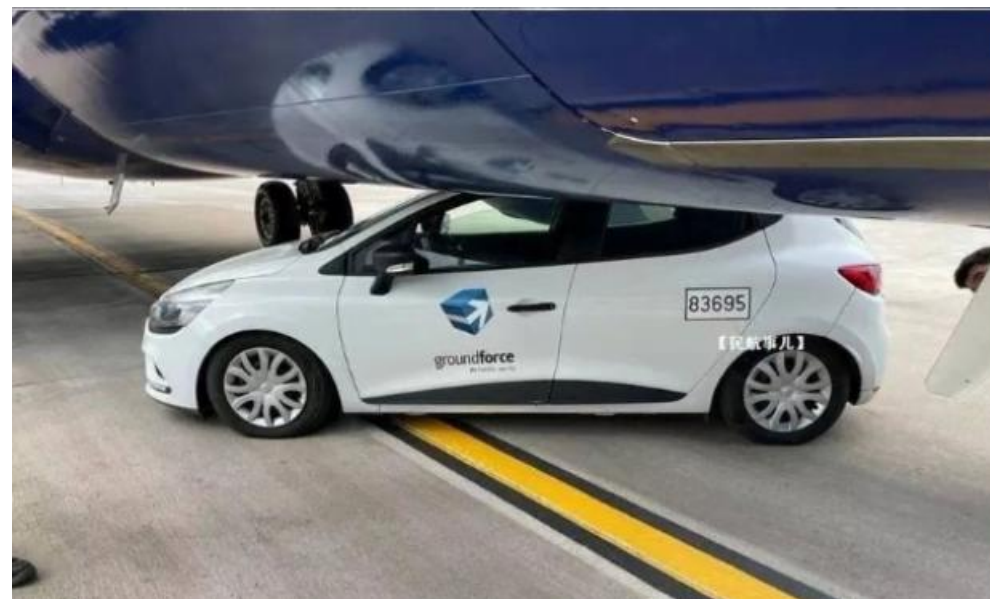
典型案例3:

2022年4月，一架B737-800飞机在某机场和一辆地面引导车发生剐蹭。

1. 行驶到客机坪、停机坪、滑行道交叉路口时，停车观察航空器动态，在确认安全后，方可通行。
2. 遇有航空器滑行或被拖行时，在航空器一侧安全距离外避让，不得在滑行的航空器前200米内穿行或50米内尾随、穿行。

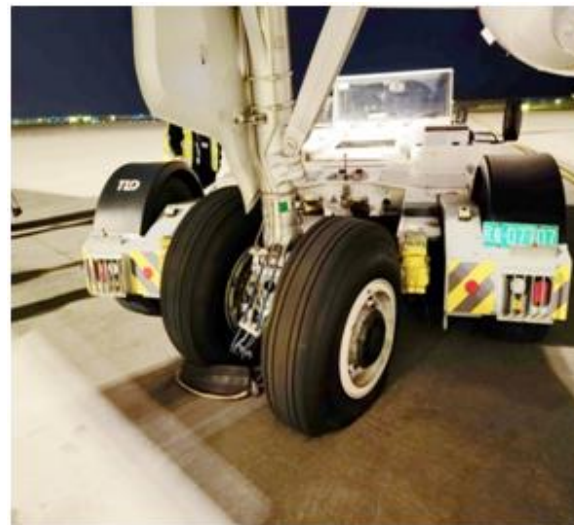
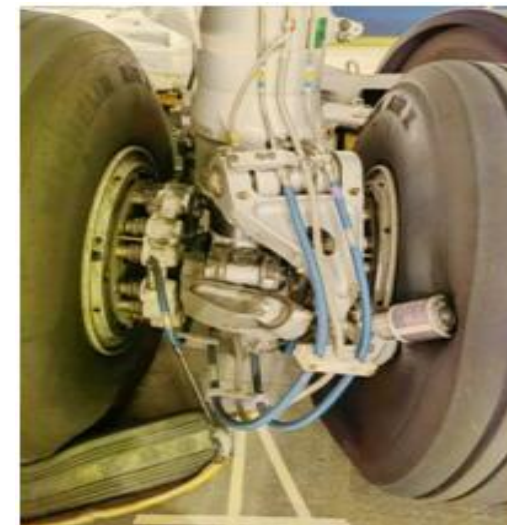
典型案例4:

2022年5月, 某单位拖车司机**突发失去意识**, 车辆右转撞上停靠机位的A320飞机右主起落架, 导致该机右主轮和部分防扭臂受损。

1. 夏季高温期间, 合理安排工作任务, 避免人员疲劳作业。
2. 做好日常健康管理。

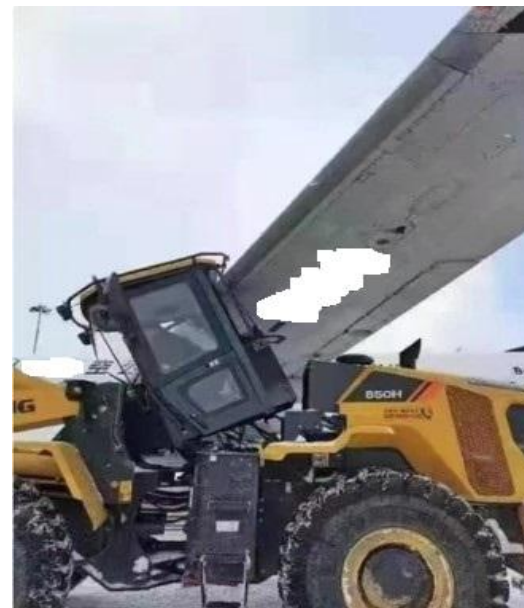
典型案例5:

2022年11月，一机组车辆因驾驶员手机滑落，弯腰捡拾，导致车辆偏离正常行驶车道，撞上牵引车，车上人员不同程度受伤。

2021年1月，某机场在机坪清运积雪过程中，作业车辆刮碰到停机位的飞机，导致飞机受损。

1. 倒车时，驾驶员要注意观察后方情况。
2. 停车后设置轮挡，拉好手刹。
3. 机动车行驶中，驾驶员不得使用手持电话，不得捡掉落物品。
4. 冬季除冰，需严格注意A320\B737翼尖小翼的高度，翼下作业要关注B737MAX飞机X型小翼。

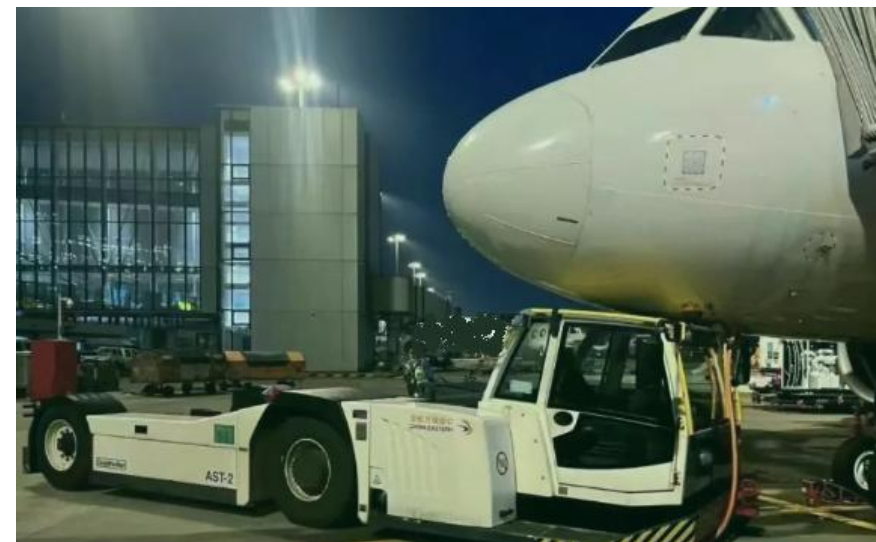
典型案例6:

2023年5月，一抱轮式牵引车停放期间、停留刹车失效，自滑与一A320飞机**接触**。

2023年5月，某机场，一辆摆渡车碰擦候机楼。

1. 关注日常保养。
2. 如改装车辆，符合要求，确保安全。
3. 机坪内接近飞机区域，车辆停放时增加措施，防止停留刹车失效。

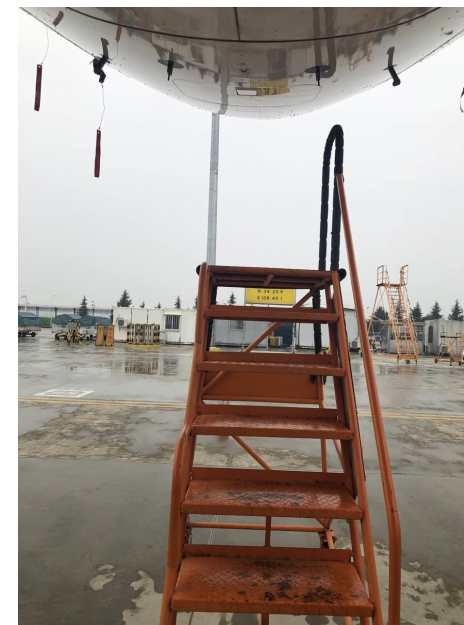
典型案例1:

一架A330飞机装货过程中**重心变化**，与机头下方的工作梯**相碰擦**。

经调查，因工作中断，维修人员将工作梯被放置在电子舱门下方，但无人值守，被其他部门人员使用后放回电子舱门下方。后续因装货造成飞机重心变化，前起落架减震支柱压缩，导致飞机与机头下方的工作梯相碰擦。

1. 在飞机加燃油或装卸货时，禁止在机下随意放置工作梯架等设备，如有维修需求，需留足间距，安排人员动态监控飞机状态，防止飞机与设备发生碰擦。
2. 在飞机加燃油或装卸货时，禁止在飞机尾部和翼尖区域使用工作梯过于接近航空器实施维修工作，在飞机其他区域实施维修工作时确保工作梯架或平台与飞机垂直净距要留有足够的安全距离（间距不小于30cm或参照机型手册）。
3. 工作中断需要进行交接但是无法现场交接，或者无人监护时，要将飞机断电、关闭舱门、工作梯撤离飞机至安全区域，防止衍生风险的发生。

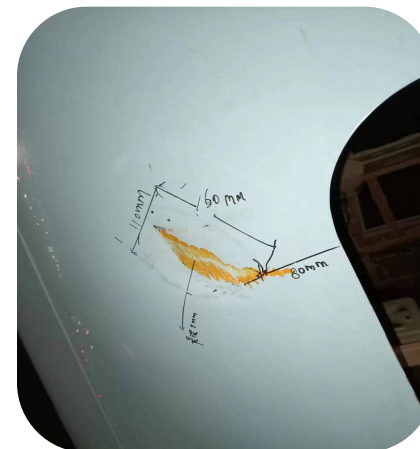
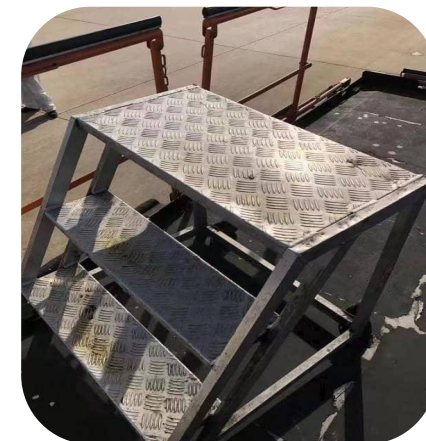
典型案例2:

一架B747飞机航后尾部航行灯排故时，升降平台车停靠位置离机身较近，放行人员在操纵升降平台车时没有充分评估到飞机卸货前、**后重心变化会造成飞机尾部下沉**碰触升降平台的风险。后续飞机在卸货过程中飞机姿态发生变化，导致APU舱门与升降车发生碰擦。

1. 重心既可能下降，也可能上升，一些机型的变化范围会非常大，须关注到此类风险。
2. 工作梯推行虽简单，但隐含多种风险，航线及勤务保障单位在相关培训或规范中，加入此内容。

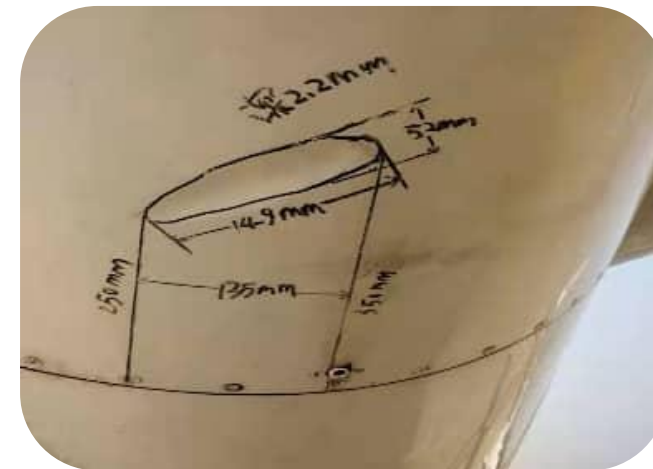
典型案例3:

一架A319飞机实施航前维护工作时，维修人员取空速管套时，采用**倒拉工作梯**的方式接近飞机，导致工作梯与雷达罩碰擦，造成雷达罩损伤。

一架B737NG飞机16A检期间，维修人员**独自一人推工作梯**，且未有效的观察和评估工作梯与飞机的安全距离，导致工作梯与APU尾部消音舱复合材料表面发生挤压。。

1. 维修工作中移动工作梯时，严禁随意从机身下穿行。
2. 工作梯架和飞机应在视线范围内，观察梯子顶部与飞机的距离。
3. 移动高度超过2M的工作梯架，做好监控，尽可能两人操作。
4. 工作梯**所有**可能与飞机接触面**均应**保护。

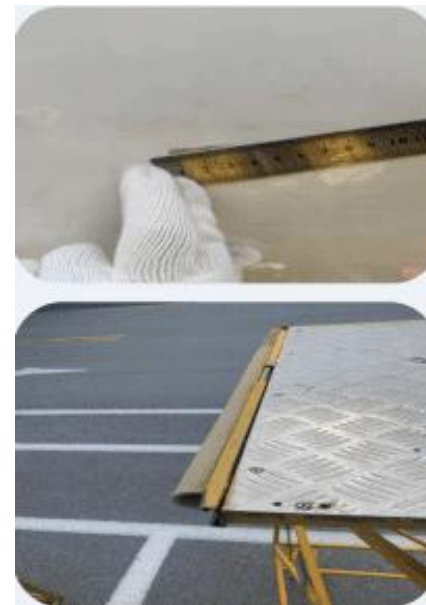
典型案例4:

一架A321飞机航前，维修人员在拆下右后侧静压板时，工作梯与飞机**刮蹭**，造成飞机漆层损伤。

经调查，维修人员将工作梯拉至机头右后方，工作梯接近飞机时，违反工作梯使用规范，未观察工作梯与飞机的距离。此外，工作梯平台的两个直角区域部分也未完全包裹防撞胶条。

1. 维修人员严格按照维修规范要求使用工作梯架。
2. 工作梯防撞胶条须无缺损、胶条长度应满足防护要求。

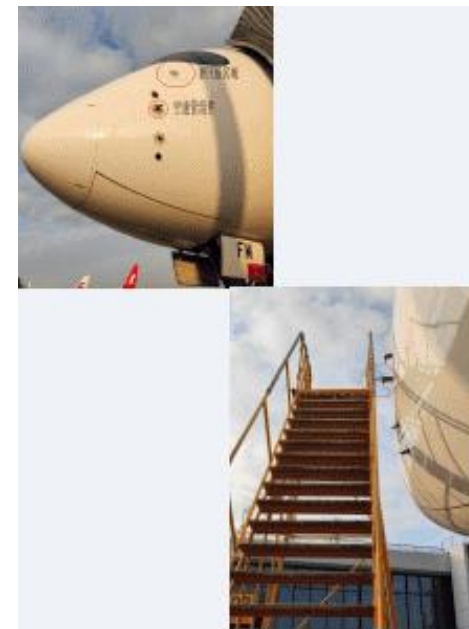
典型案例5:

一架A350飞机航前，维修人员在推工作梯时**剐蹭**了1号多功能探测组件（MFP）上的迎角探头。

经调查，维修人员为接近飞机，将工作梯向右侧移动，使得万向轮偏转与工作梯不在同一直线上，在撤离工作梯时，因工作梯自重较重初始推动力量较大，工作梯移动时后部快速向右移动，带动工作梯向右偏移，造成了工作梯扶手与1号MFP组件碰擦。

1. 工作梯接近和撤离时要安排人员监护，观察工作梯和飞机的距离，充分考虑到万向轮偏转导致工作梯侧移的风险，避免工作梯移动碰擦飞机。

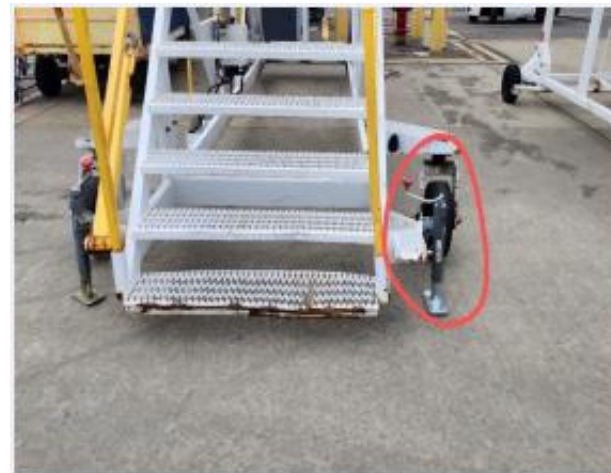
典型案例6:

一架B777-200F飞机在西雅图短停期间，因机场**突刮大风**导致登机梯与1L门发生**碰擦**。

2020年3月，北京某机场遭遇十级大风，**工作梯被吹动**造成两起碰擦事件。

1. 工作梯在使用过程中，必须确保工作梯撑脚功能正常并锁定牢固。
2. 严格落实大风等复杂天气下维修工作的各项控制措施。
3. 工作梯所有可能与飞机接触面均应保护。

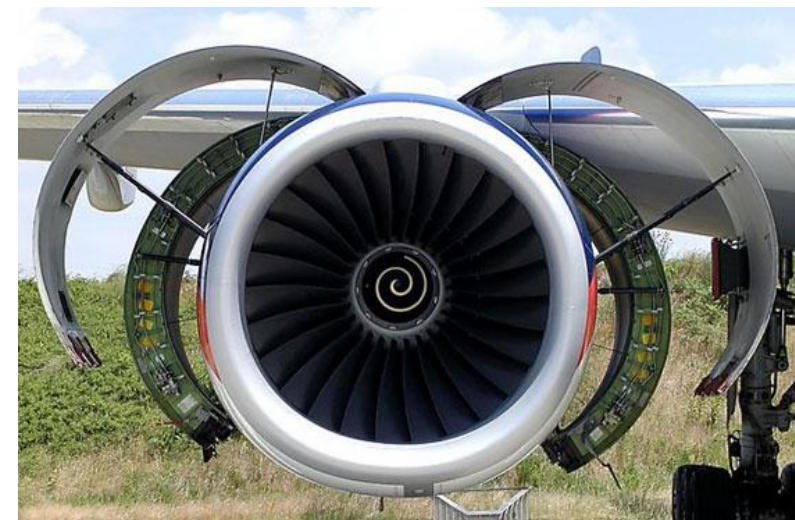
典型案例：

某国一机场发生一起地面行李员被意外吸入发动机事件。

2006年，某机场一架出港的B737飞机将一名地面人员吸入发动机。

某机场在试车位试大车时，未仔细检查地面，吸入水泥地面接缝处脱落石块，打坏发动机。

1. 监护人员应熟知相关机型试车的进、排气危险区域和发动机运转时的接近和撤离通道。
2. 只有在试车人员的指挥下，地面维修人员采取必要的安全措施后才能按安全路线接近发动机，进行需要在发动机工作状态下才能进行的检查、测试和调节工作。维修人员不应穿着宽大的衣服接近进气口附近。
3. 试车开始前，应对现场人员、设备等FOD情况进行确认后，再通知启动发动机。
4. 试车工作时，确认监护员、联络员到位，并建立有效联系。
5. 在试车过程中，警戒员发现有车辆、行人接近，应及时制止。
6. 发动机运转或飞机移动时监护员不得进入发动机危险区和起落架区域。

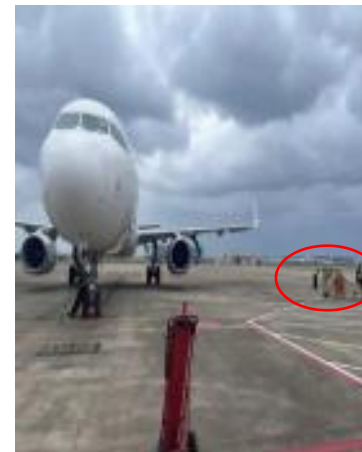
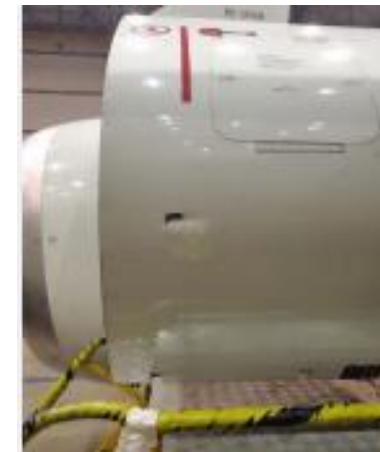
典型案例1:

2021年，一架A321飞机执行左发更换工作，换发工作完成后，换发工具车在**大风推动下**自行从设备摆放区移动，穿过机腹后与右发左侧风扇包皮碰撞，造成左侧风扇包皮有一处损伤，损伤未超标。

1. 可移动工装设备必须安装有刹车锁定装置，防止意外移动。在户外执行维修工作时，必须将工装设备锁定，确保不会发生意外移动。
2. 风力达到6级（含）以上时，因维修工作需要使用工作梯和地面设备，尤其是可移动工装设备（如工具车、放水车、氮气瓶架子车等），必须确保工作梯和地面设备锁定牢固，并做好监护工作。工作完成后须及时撤离飞机周围的工作梯和地面设施备，将工作梯及地面设备摆放到规定位置按需进行系留或困扎，确保地面设备停放安全可靠，避免发生移动与飞机发生擦碰。

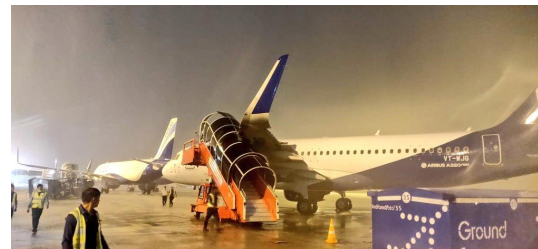
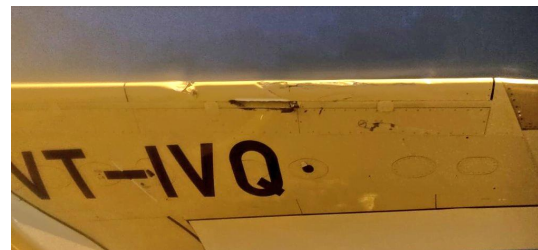
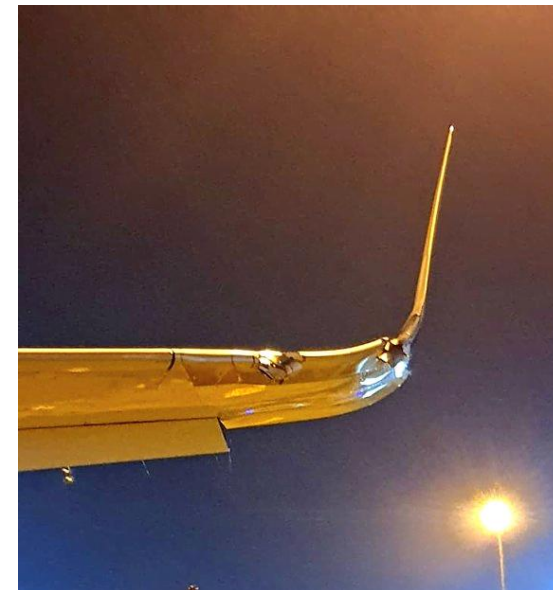
典型案例2:

2021年,某国一机场突然遭遇雷雨和强风,导致多架飞机被**大风吹“跑”**而离开停机位,其中5架停在机场的飞机受损。

1. 应及时与机场气象部门联系,准确地掌握天气情况和气象变化趋势,落实防风措施。
2. 航空器地面停留时应要求摆放轮挡。
3. 航空器应按 要求停放和系留。

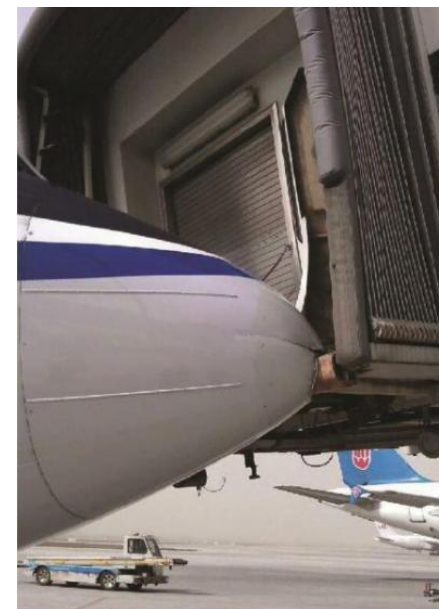
典型案例3:

2013年3月, 受持续强风影响, 已停靠并按操作规程固定在天津机场的某航飞机因**25米/秒**强阵风吹偏机头, 飞机与廊桥碰撞。

1. 应及时与机场气象部门联系, 准确地掌握天气情况和气象变化趋势, 落实防风措施。
2. 航空器地面停留时应要求挡放轮挡。
3. 航空器应按 要求停放和系留。

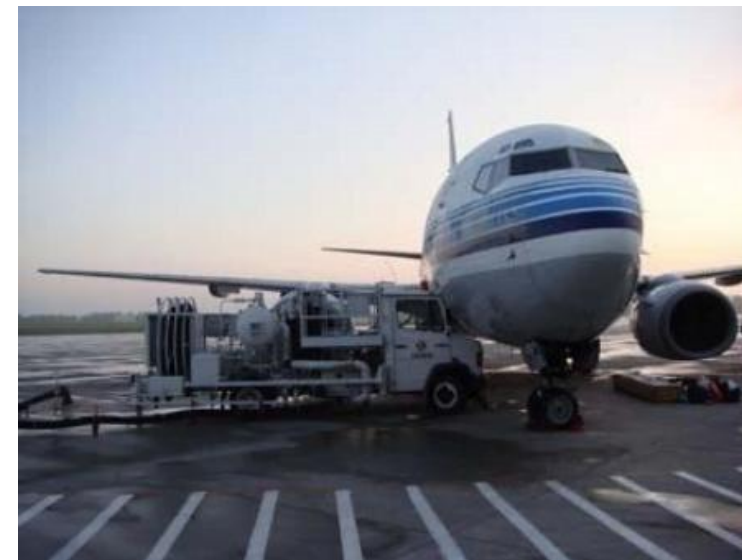
典型案例4:

2009年7月,某航B737-700飞机在东北一机场**突遇大风**(风速11米/秒,阵风19米/秒),飞机机头沿顺时针方向右移,前轮横向移动约12米,左主轮向前移动约4.9米,向右移动约3.4米,**右主轮原地转动**,飞机停止位置与初始位置呈62°夹角,并造成以下机体部位受损:

- ① 左2号前缘缝翼与廊桥侧梯相撞,造成多处刮痕和一处凹坑;
- ② 前货舱门前部机身蒙皮两处折痕;
- ③ 前起落架左右舱门随动连杆弯曲变形。

1. 应及时与机场气象部门联系,准确地掌握天气情况和气象变化趋势,落实防风措施。
2. 航空器地面停留时应要求挡放轮挡。
3. 航空器应按 要求停放和系留。

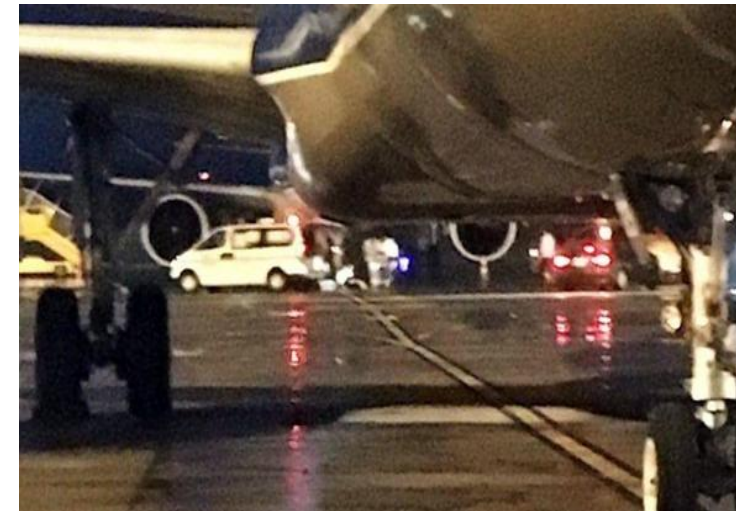
典型案例5:

- (1) 2012年, 两名工作人员在首都机场做地面保障时**遭遇雷击**,
- (2) 2010年, 雷电击伤福永机场停机坪5名员工。
- (3) 2008年, 虹桥机场, 雷电将一架波音737NG客机机翼下避雨的工作人员击倒。另外4名同在这架客机下的员工, 一同被雷电击伤。
- (4) 2007年, 浦东机场内一名工作人员**遭雷击**。
- (5) 2006年, 香港国际机场, 飞机机舱门**突被雷电击中**, 四名在机翼底工作的工作人员, 疑雷击的部分电流传入体内, 身体出现麻痹的感觉, 其中一人昏迷。
- (6) 2020年, 南亚某国一名工作人员对飞机进行绕机检查, **闪电击中**飞机右机翼, 工作人员失去知觉。

1. 机坪工作如遇强雷电, 立即停止户外作业。尽快进入廊桥、车内、机舱内进行躲避。
2. 尽可能不使用对讲机、手机等通讯设备。
3. 不使用耳机通话。
4. 应熟悉安全区域, 大翼下为极危险区域。
