M8.1.2.3 航线检查

下面以737-300航后绕机为例，介绍一下航线绕机检查。

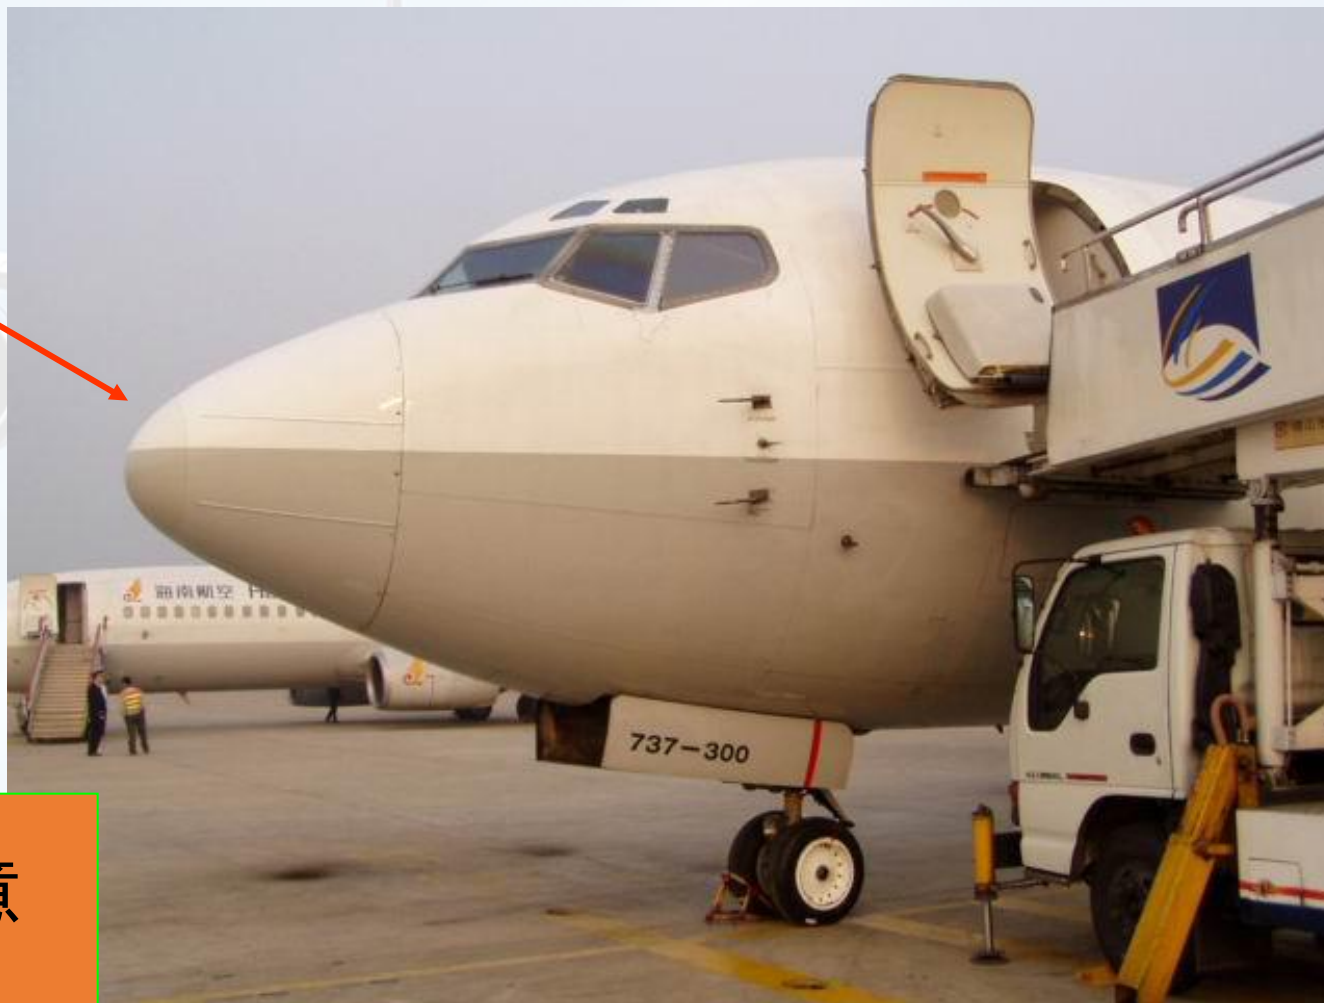
雷达罩

从地面检查雷达罩和机头区域有无明显损伤。

在检查时应注意
有无雷击现象

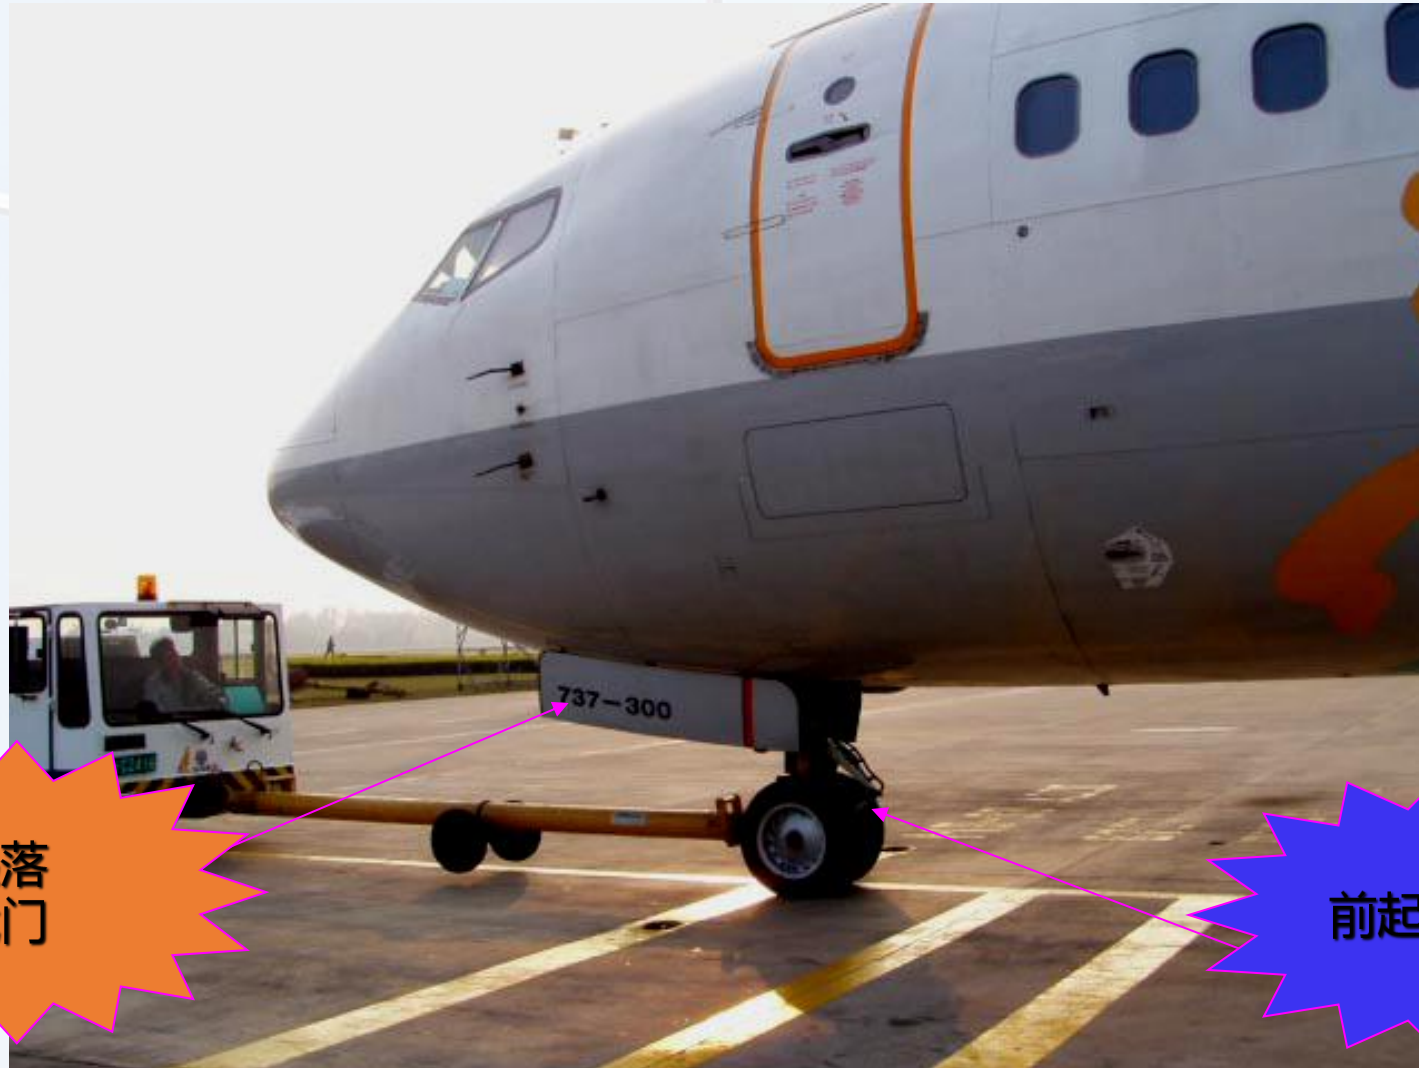
检查前起落架和起落架门外部区域应无异常。

前起落架舱门

前起落架

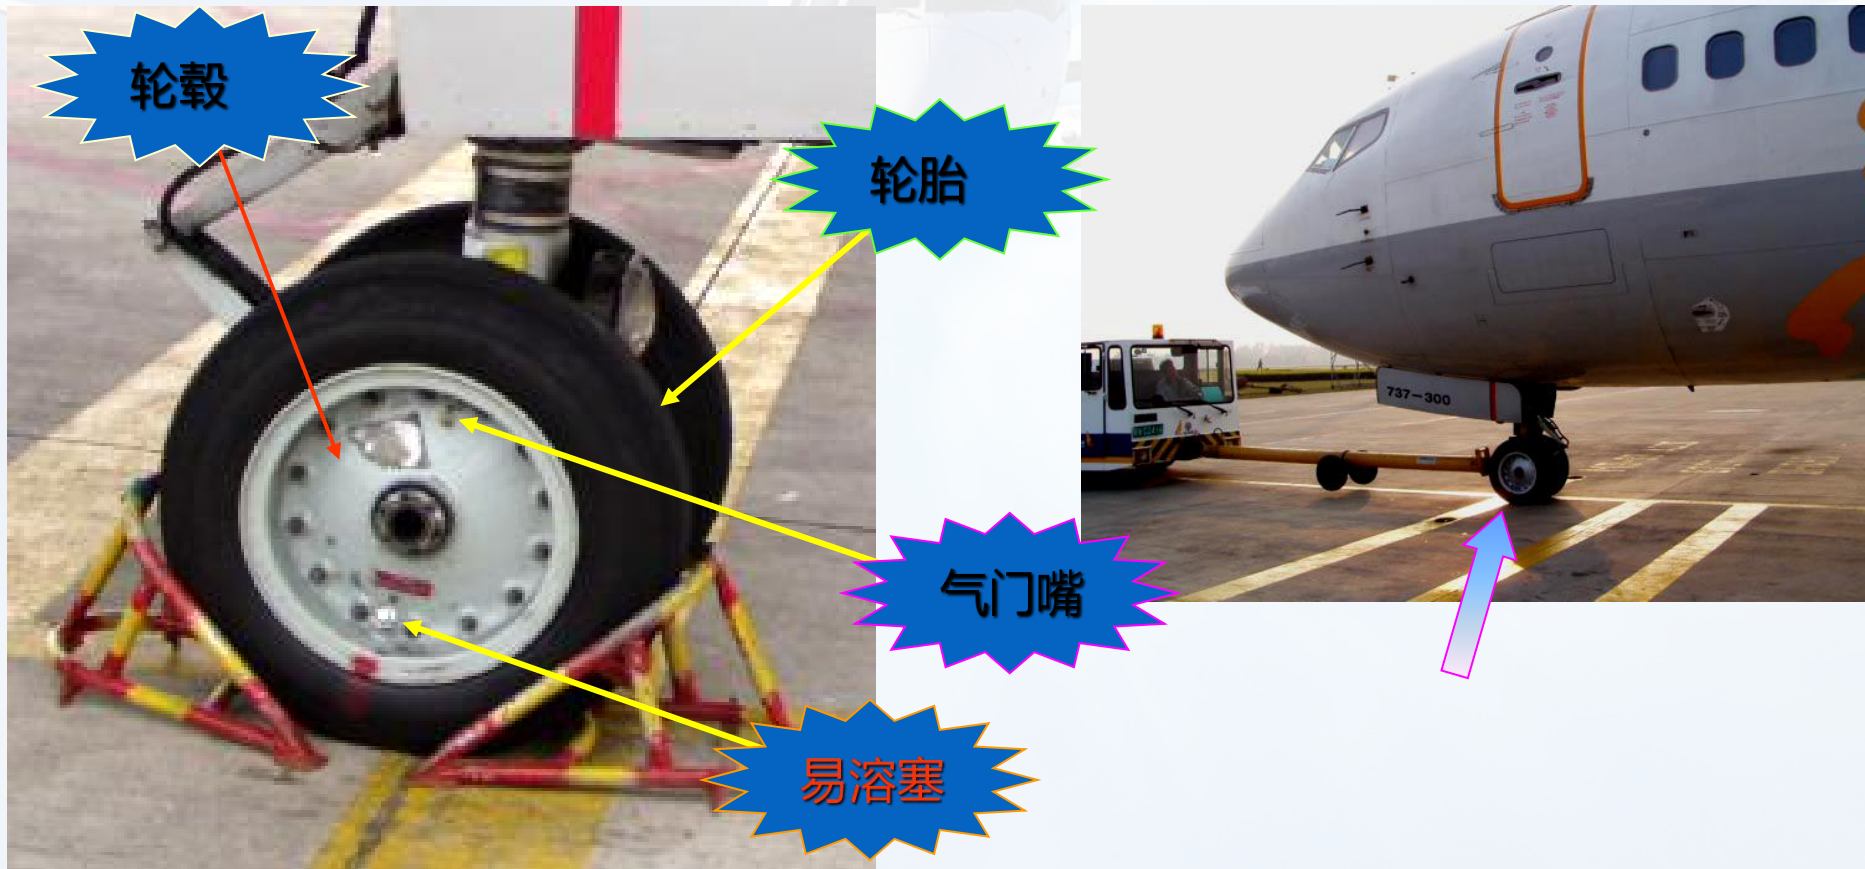
B737-3/400航后 —前起落架及前轮舱检查 (2)

检查机轮无划伤、起泡、切口、断裂、磨损超标，无气门嘴保护螺帽丢失、无易溶塞熔化等异常现象。轮毂无明显损伤。

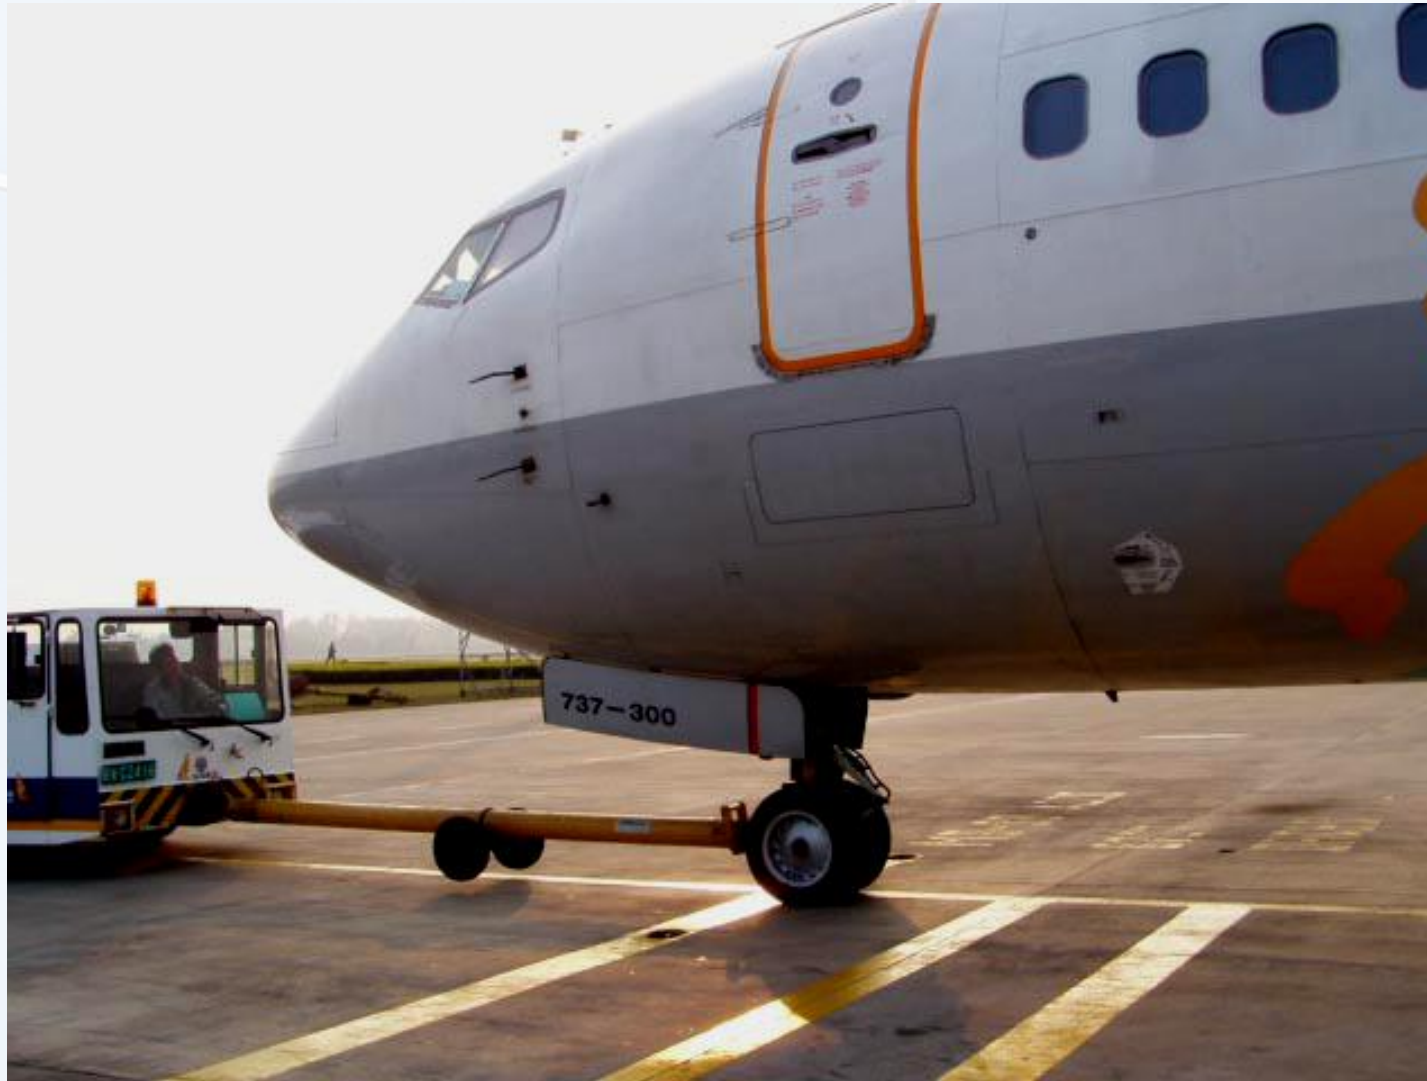
检查前轮舱区域的蒙皮有无皱褶。

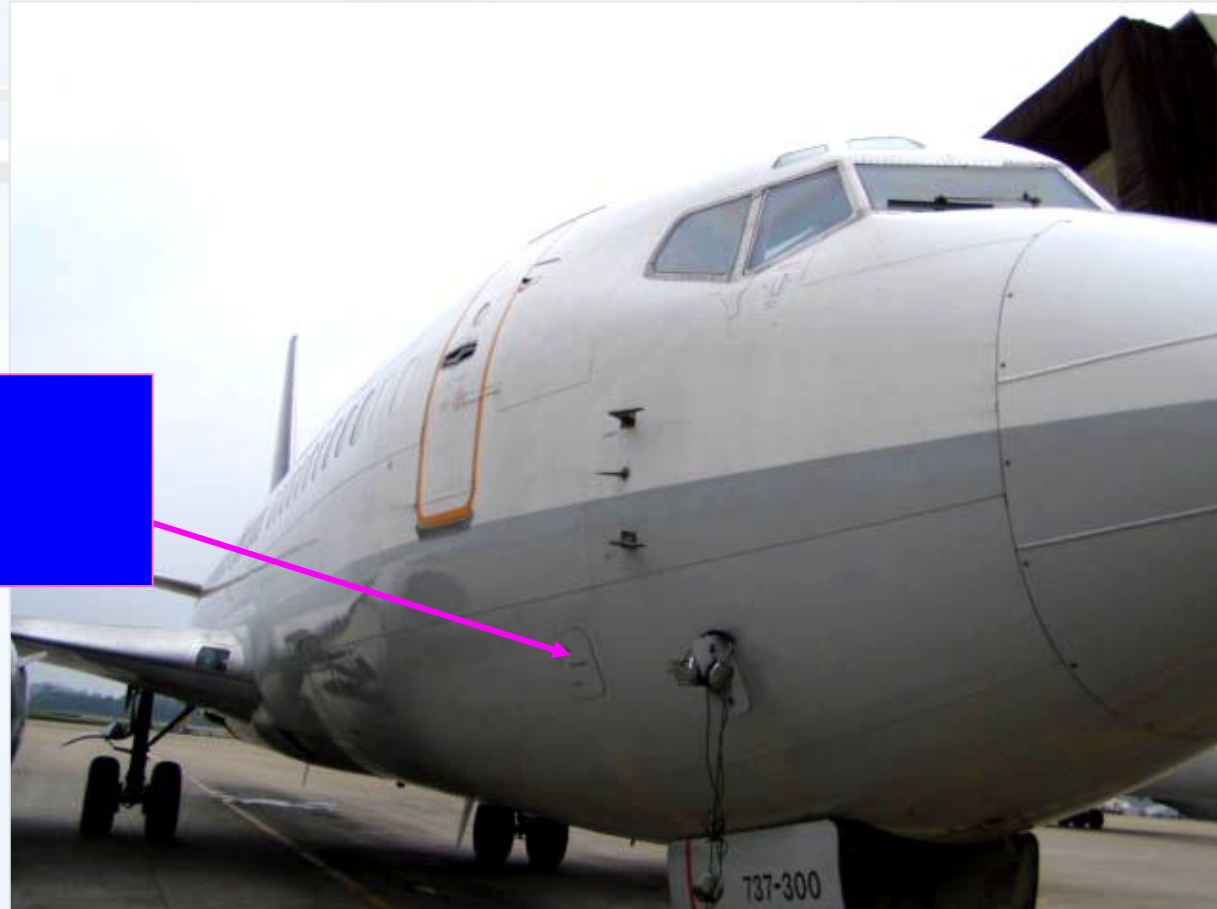
检查前厕所勤务口盖应盖好，锁扣良好，无水渗漏。

前厕所勤务口盖
(注意检查有无蓝色液体)

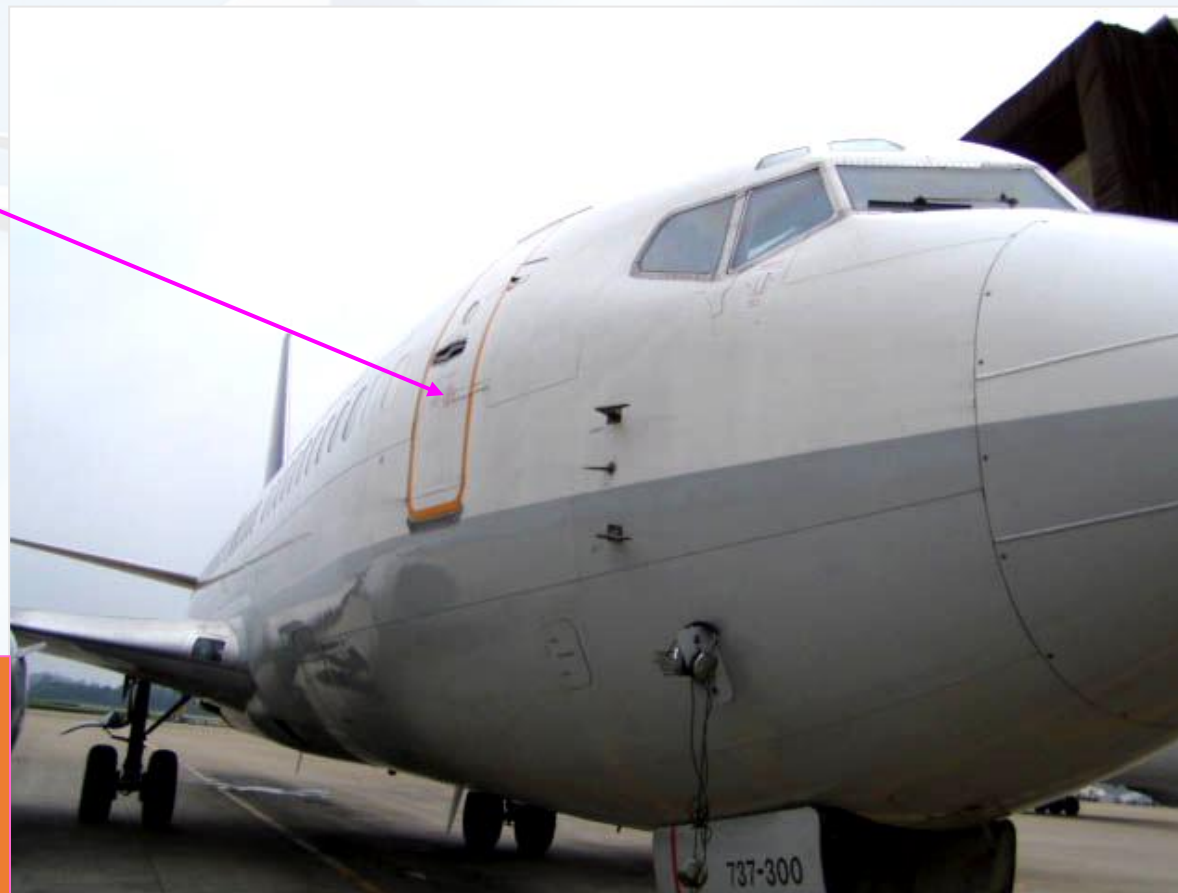
前勤务门

检查前勤务门外部区域无明显损伤，门应牢固锁好，没有夹住外来物。

重点：手柄之否在正确位置，舱门的拦绳是否被门夹住。

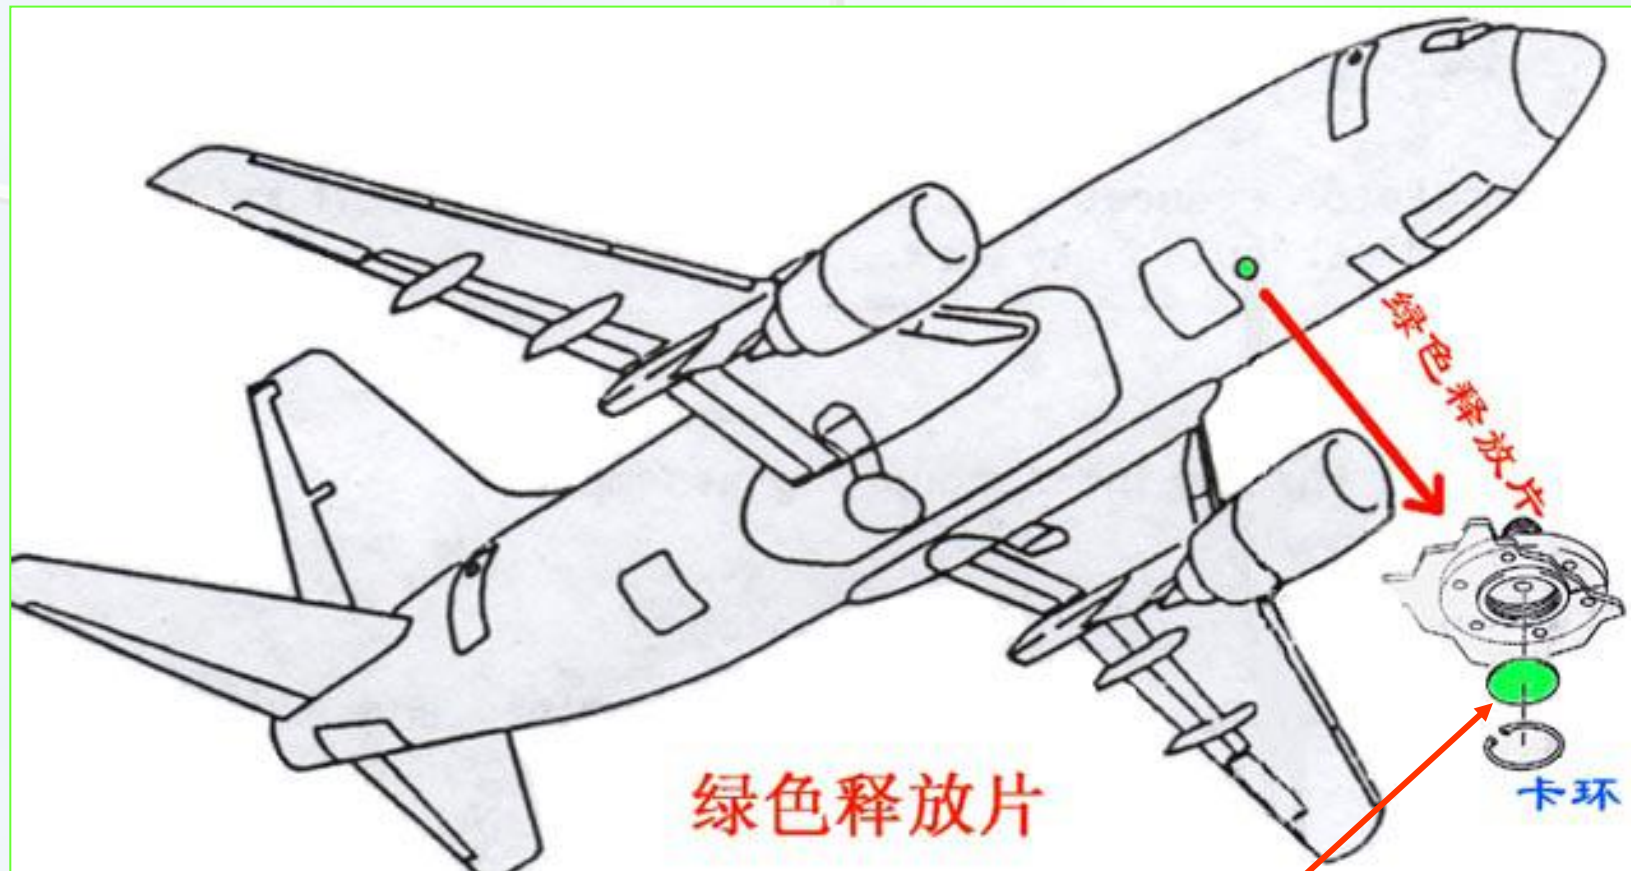
绿色热释片

检查机组氧气热释片在位 (绿色)。

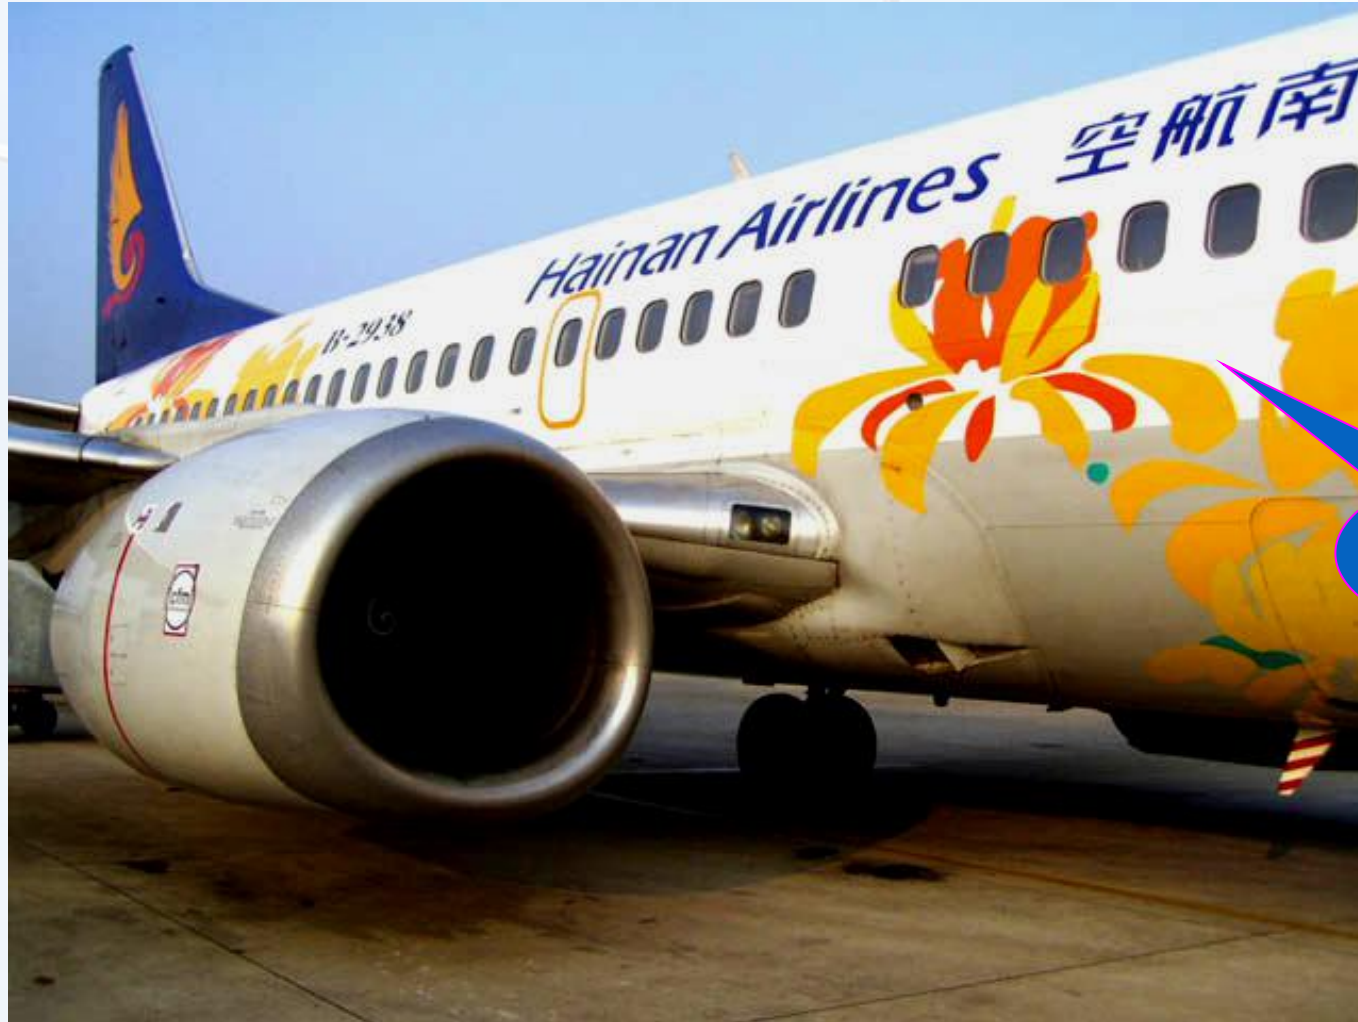
右侧机身
蒙皮

检查右侧前段机身的蒙皮外表正常，无掉漆、划伤、隆起等损伤超标。

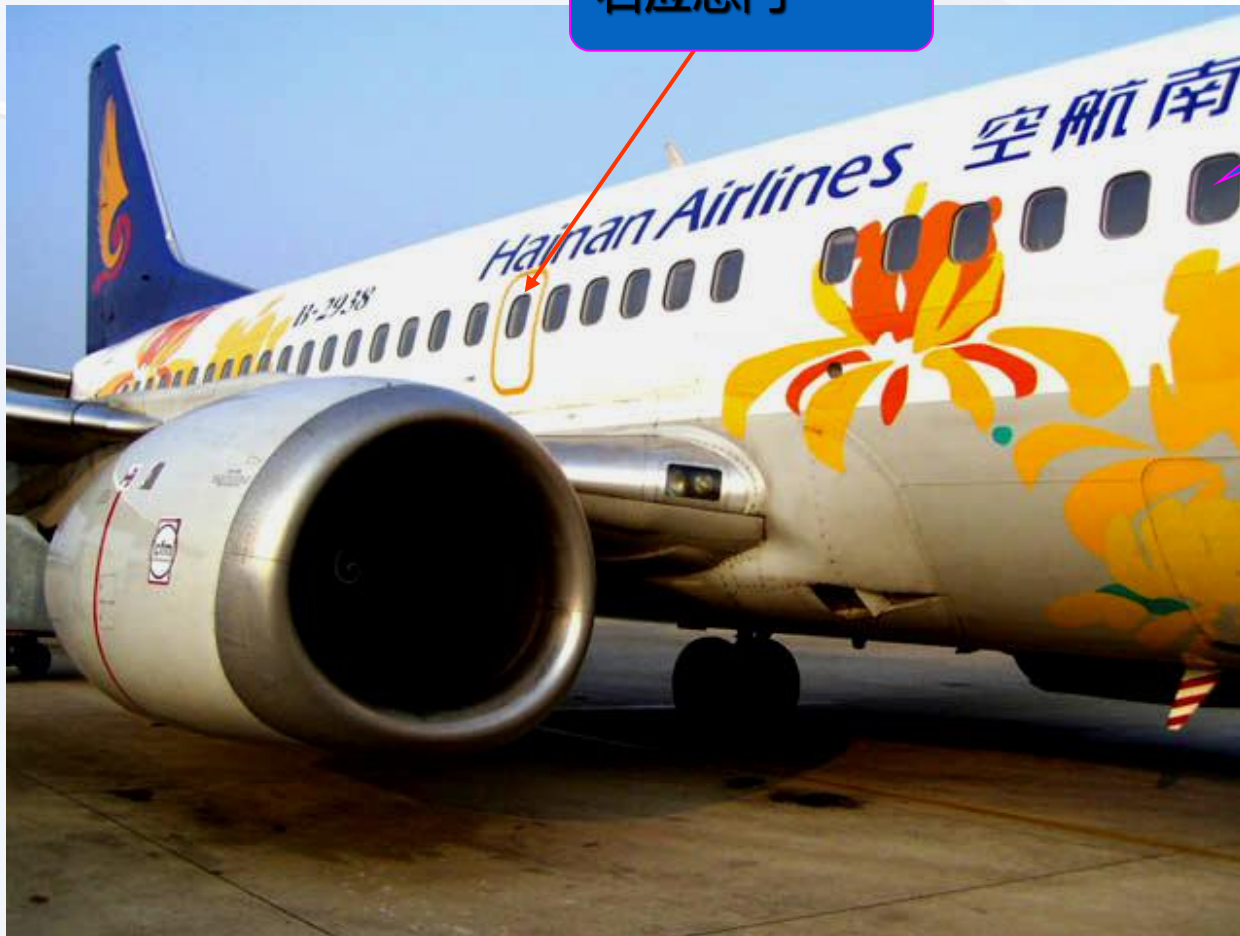
检查右侧前段客舱玻璃，翼上应急门在位、无损伤。

注意：送飞机时的外部检查应重点注意翼上应急门是否关好。

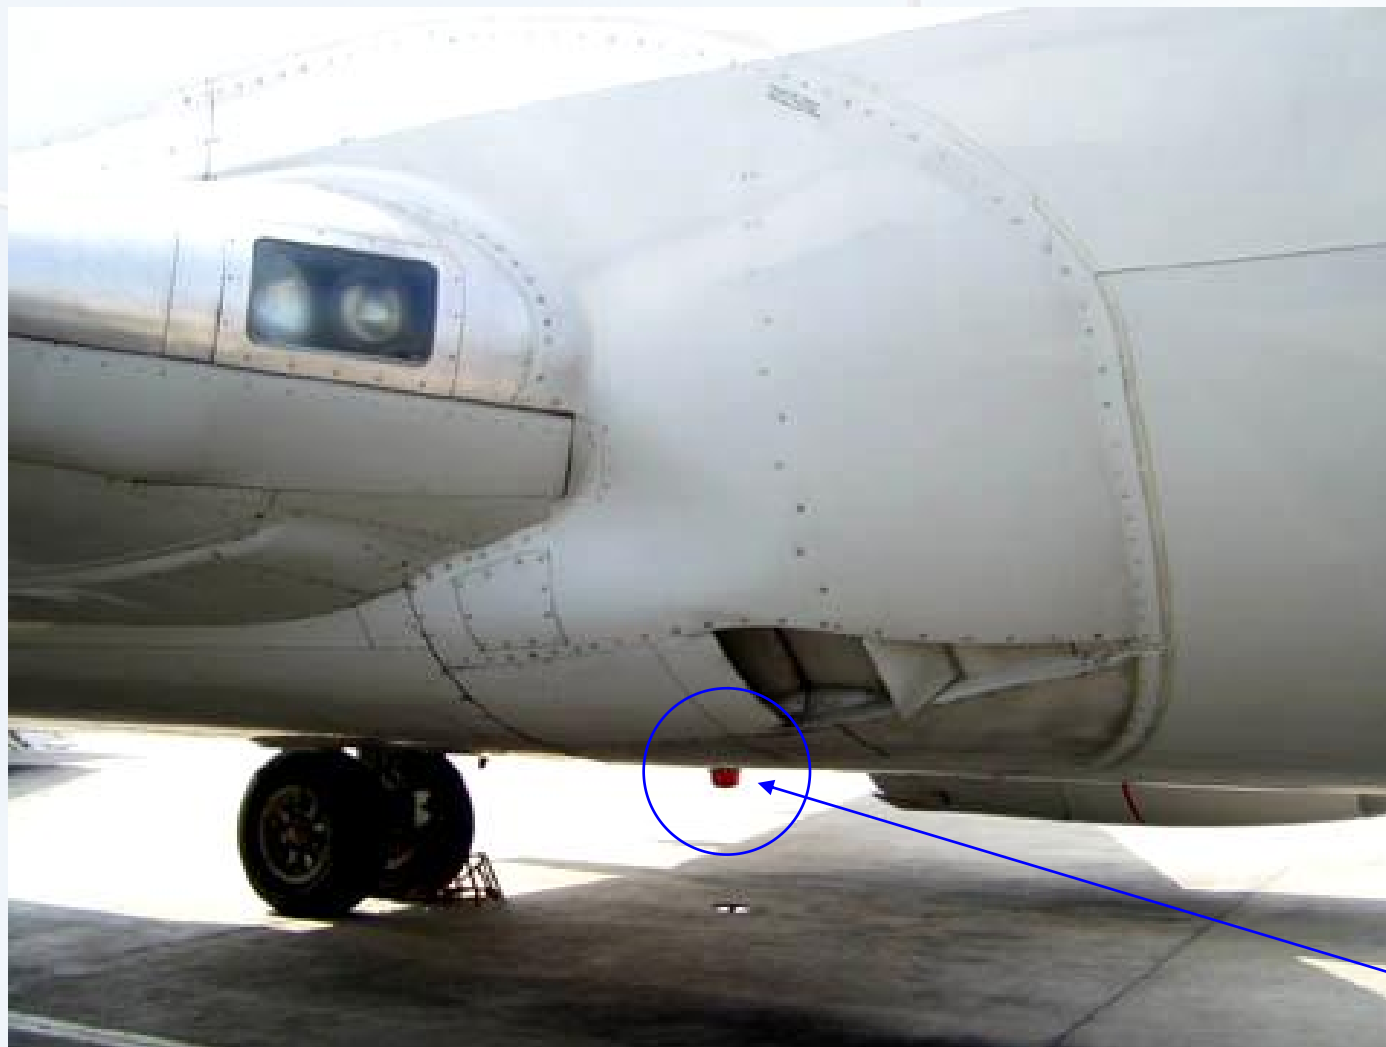
防撞灯

检查机身下部的防撞灯的灯罩正常无破裂。

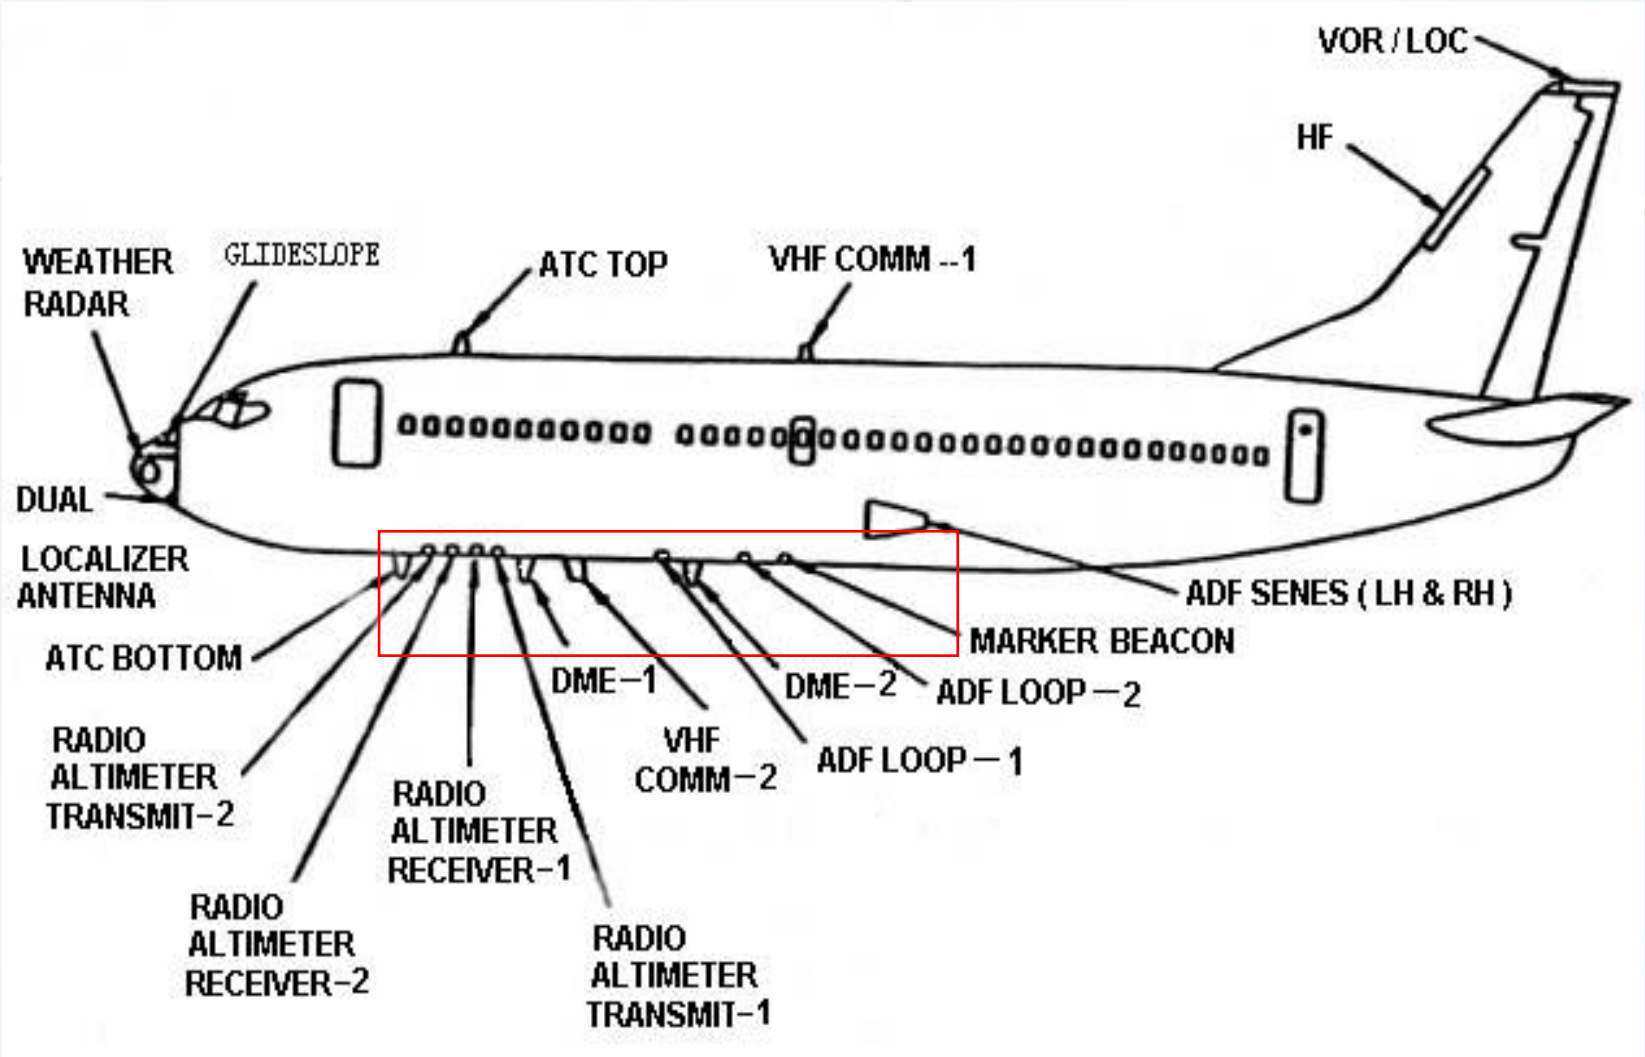
检查飞机的导航/通讯系统各天线无丢失和损坏。

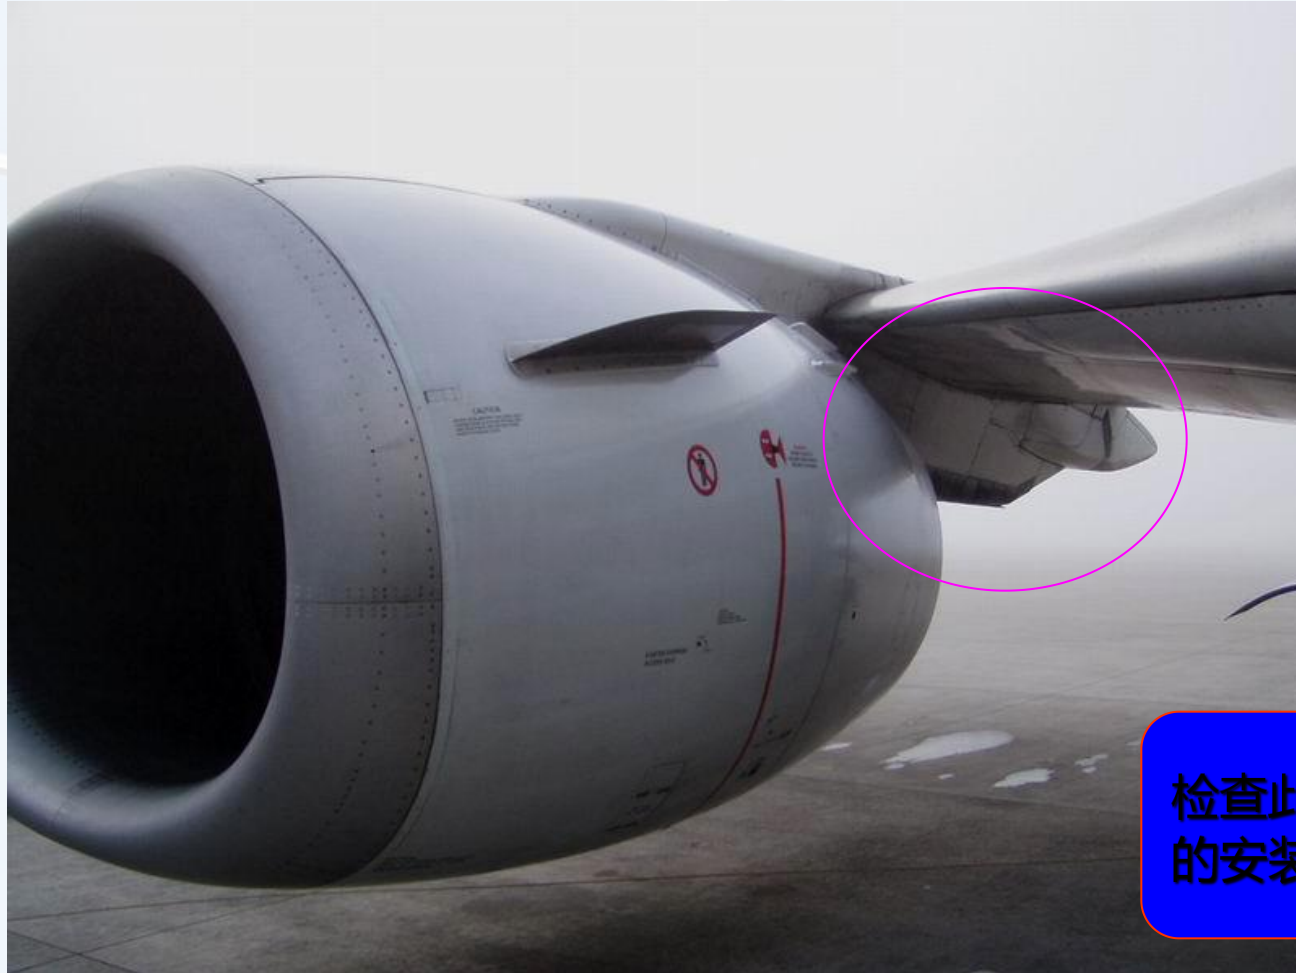
检查吊架左侧各工作盖板盖好，紧固件状态良好。

检查此处盖板的
安装情况

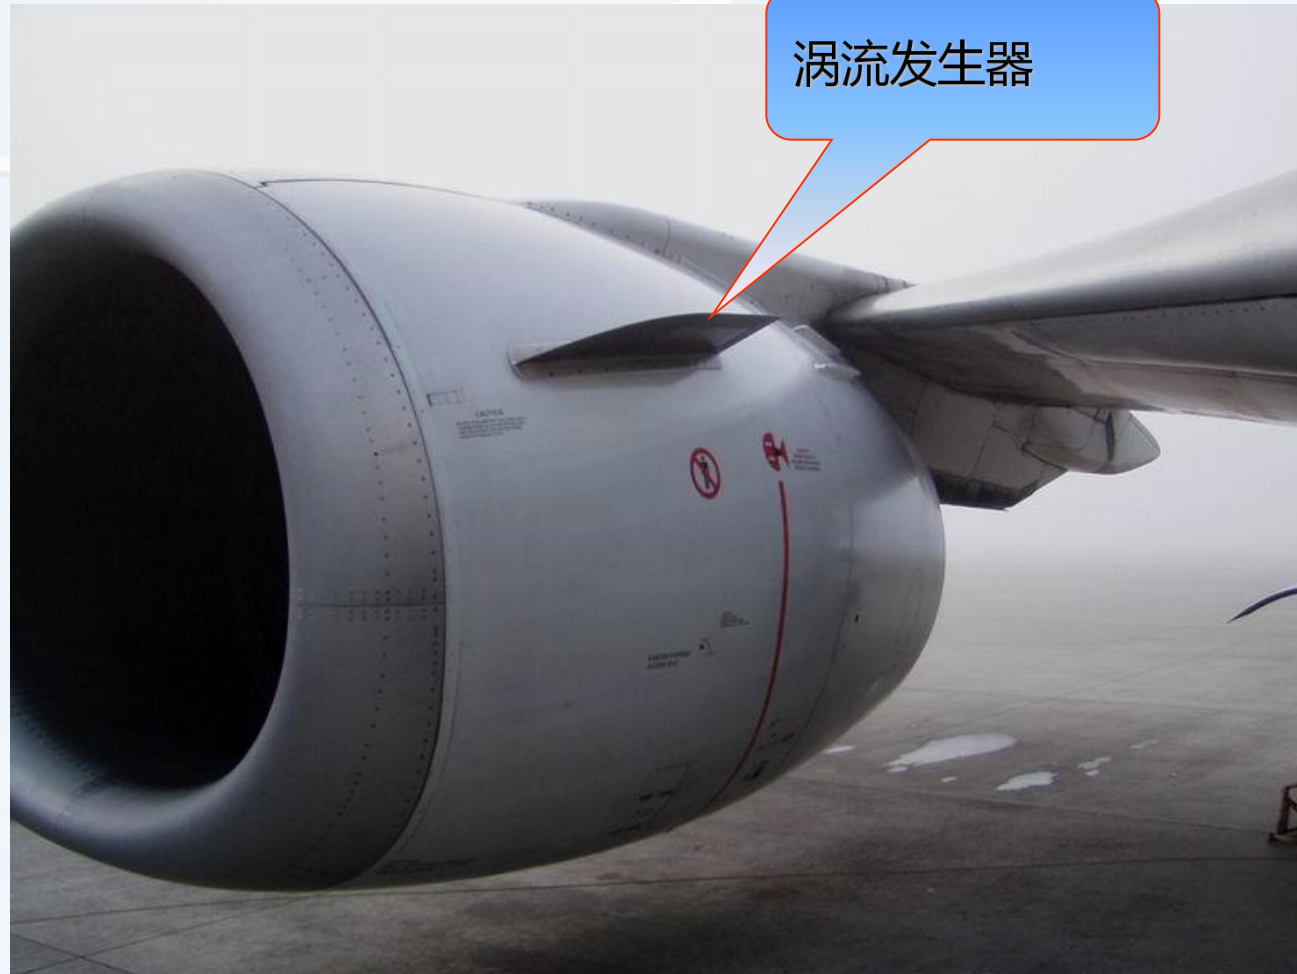
检查风扇整流罩上的涡流发生器在位、完好。

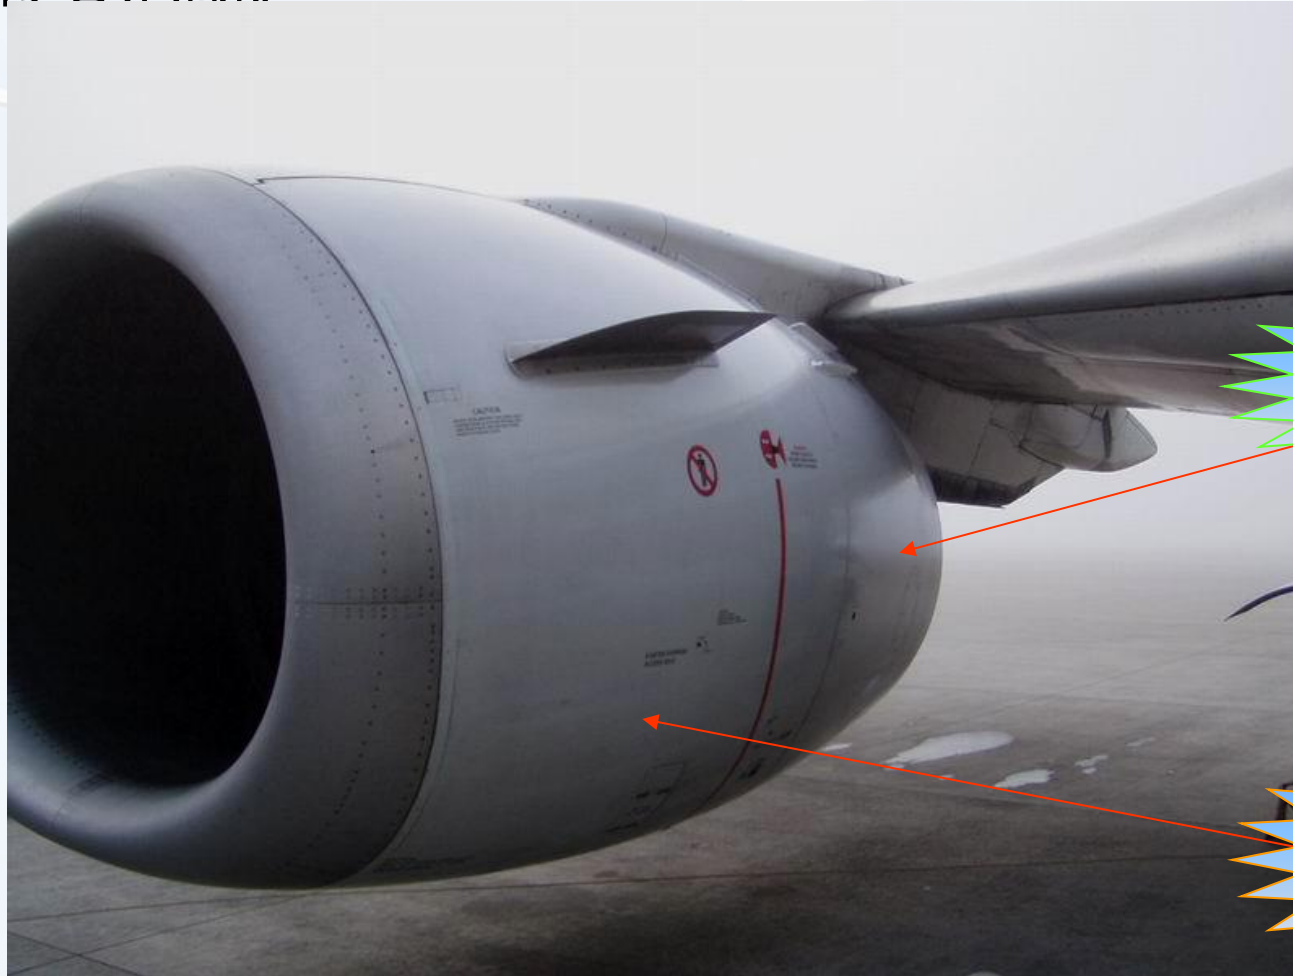
检查左侧风扇整流罩和反推整流罩无变形、掉漆、划伤、损伤，各标志清晰。

反推整流罩

风扇整流罩

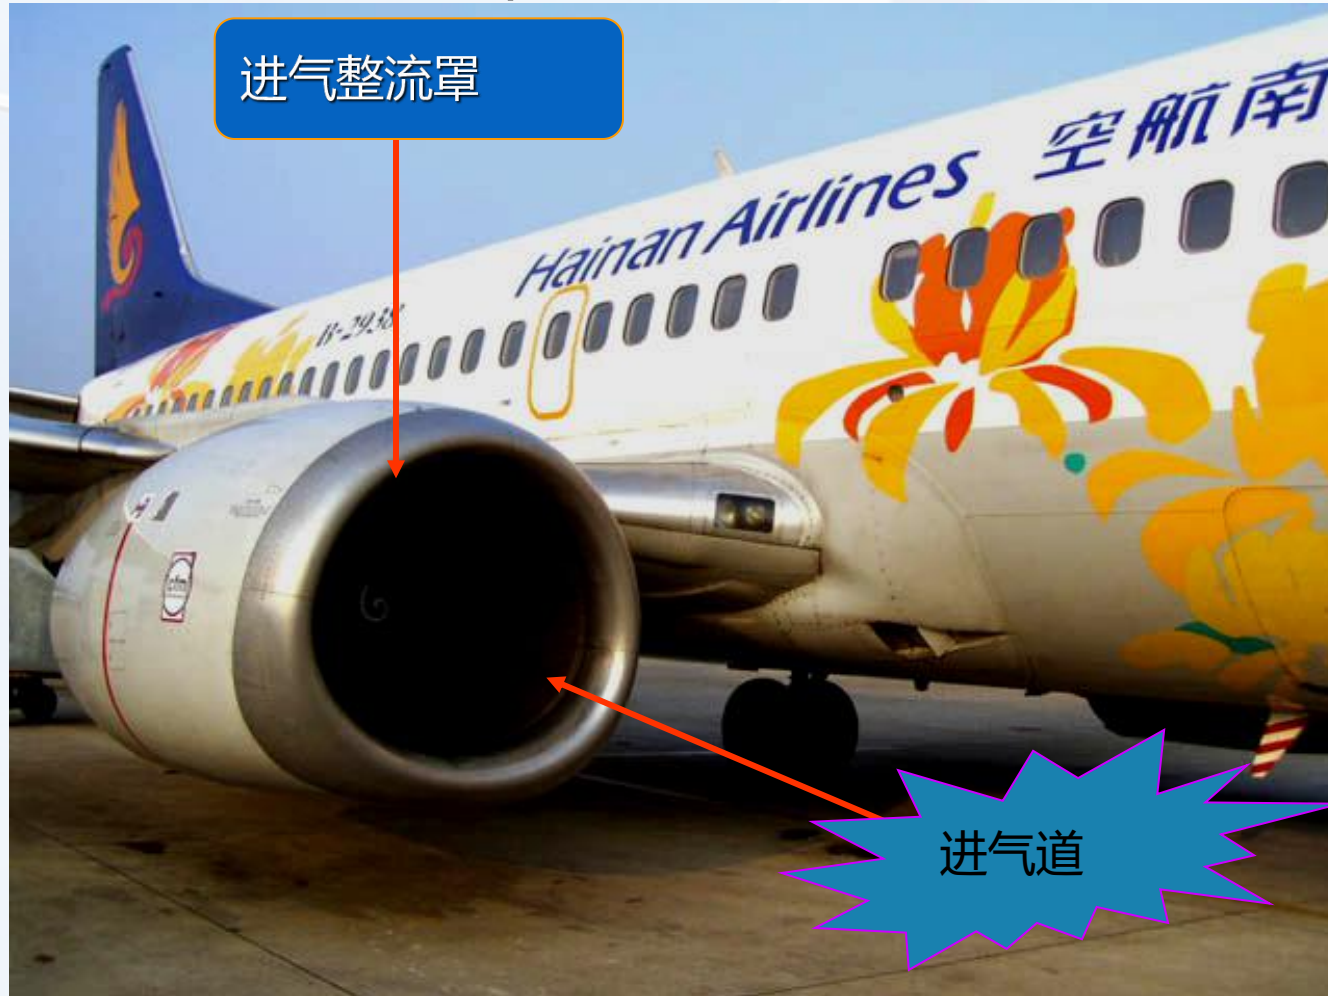
检查进气整流罩及进气道无外来物，进气整流罩前缘无损伤（划伤、凹坑、刻痕等）。

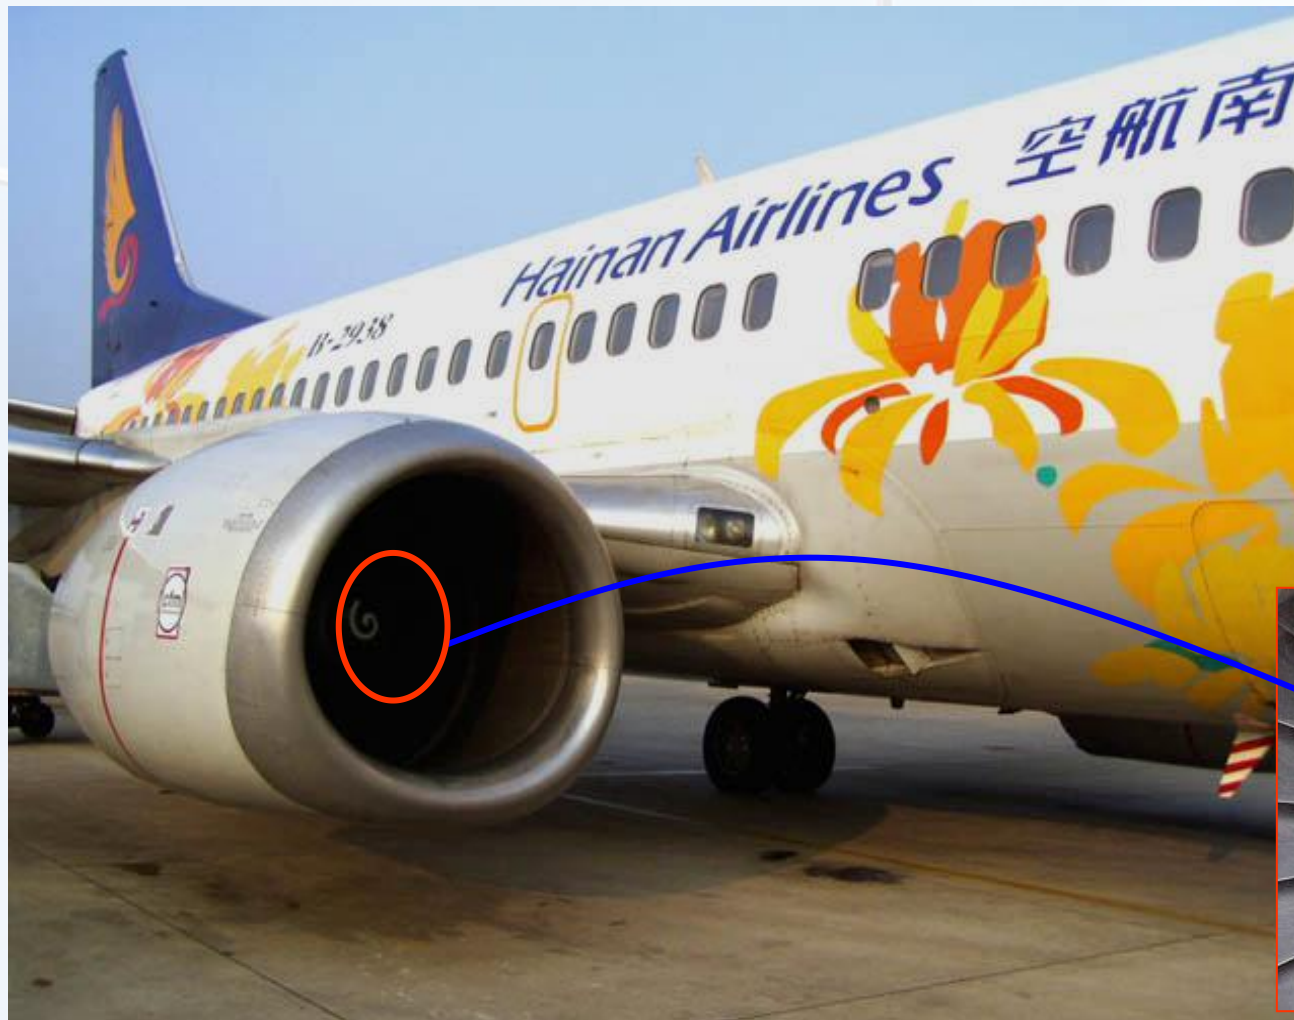
检查整流锥无裂纹、变形、凹坑等损伤。
