M8.1.2.3 航线检查

下面以737-300航后绕机为例，介绍一下航线绕机检查。

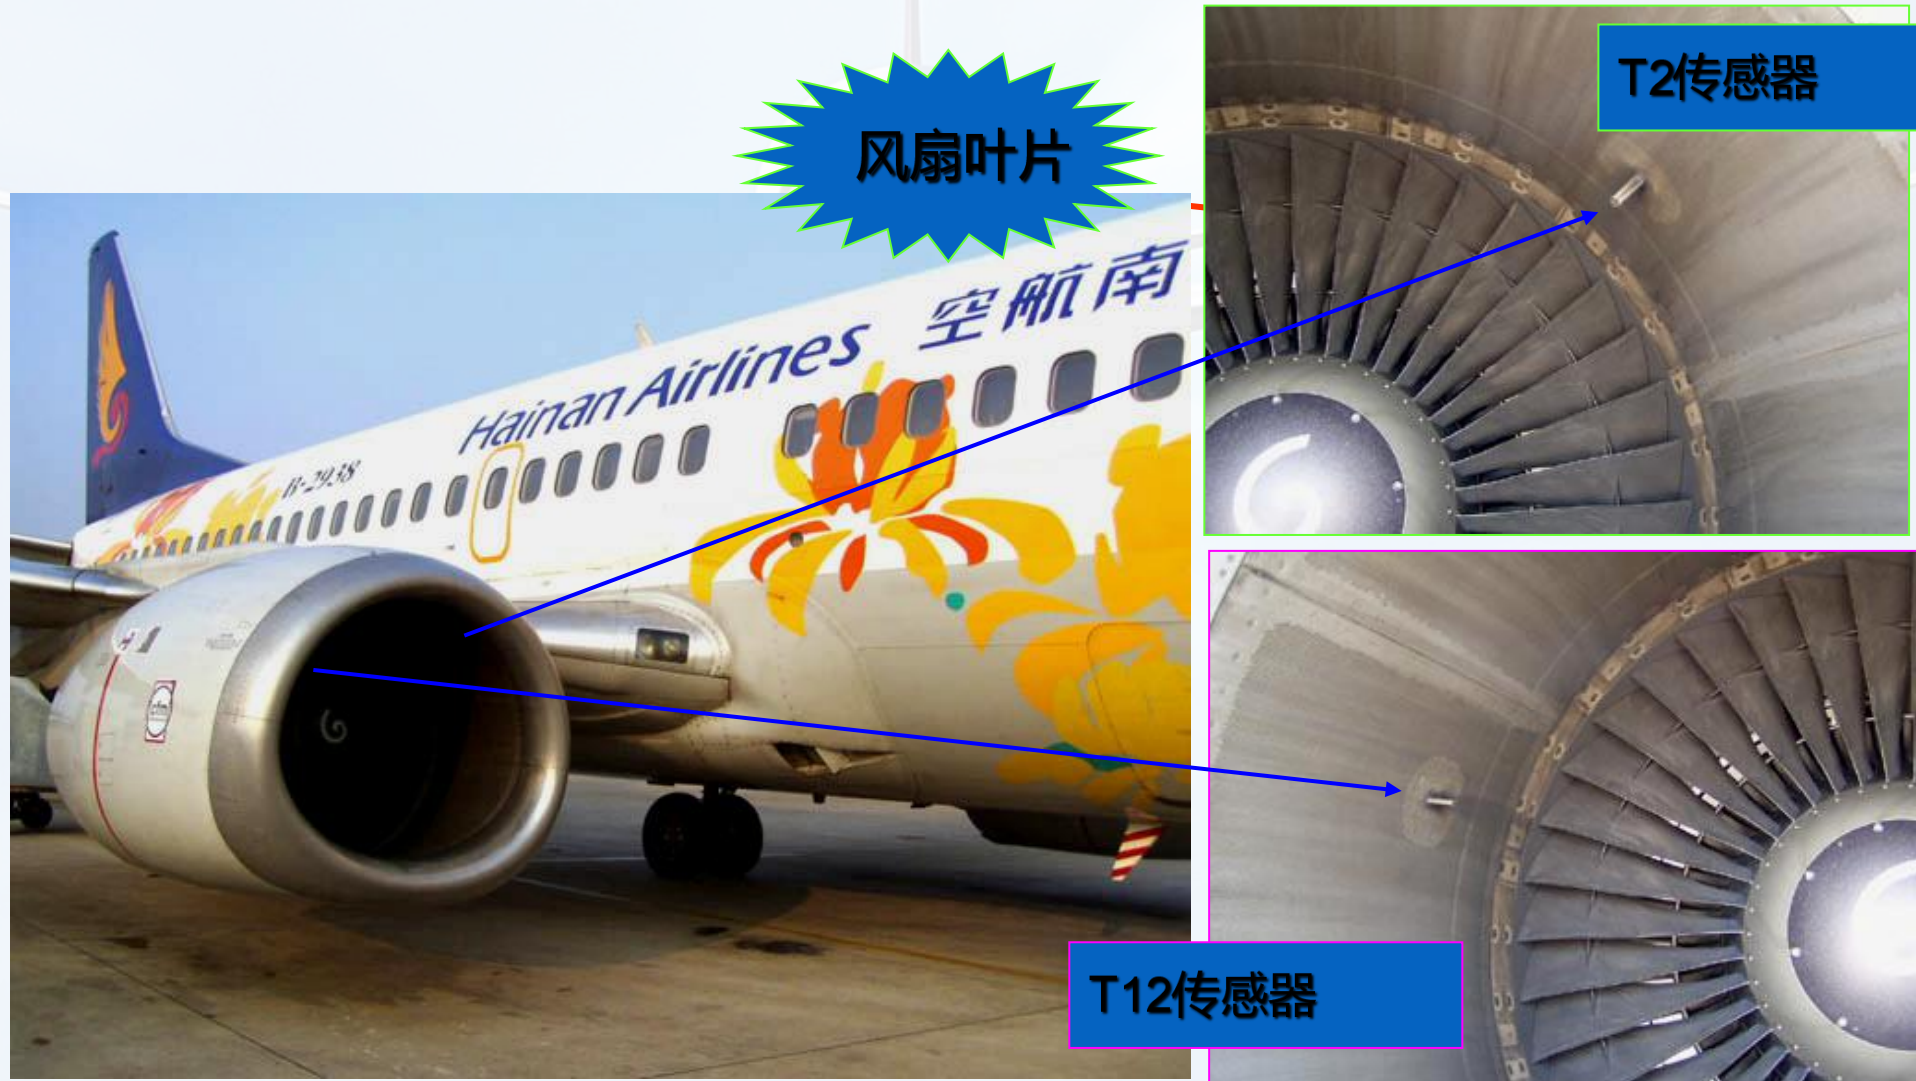
检查T2和T12温度探头在位，无堵塞和损伤。

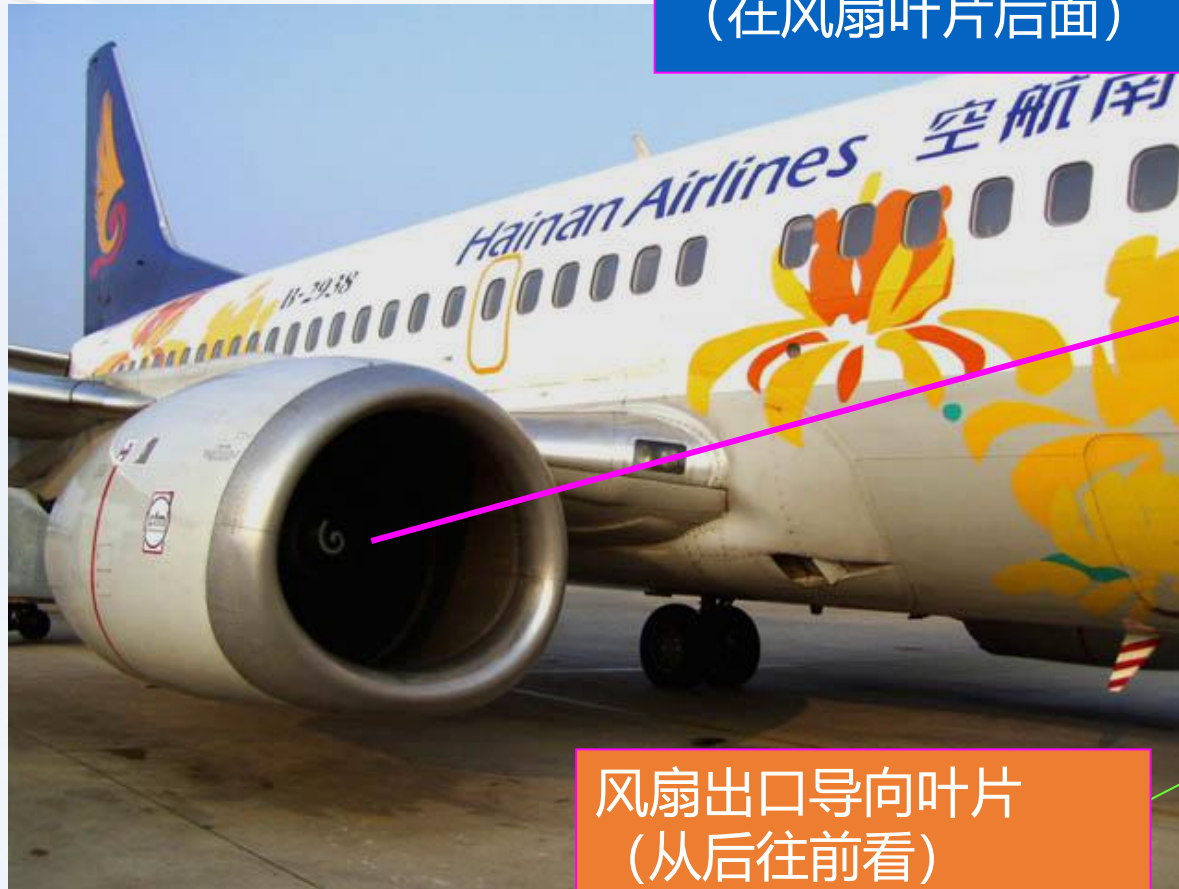
检查发动机内涵道进口导向叶片、风扇出口导向叶片无损伤，
风扇框架结构完好。

内涵道进口导向叶片
(在风扇叶片后面)

风扇出口导向叶片
(从后往前看)

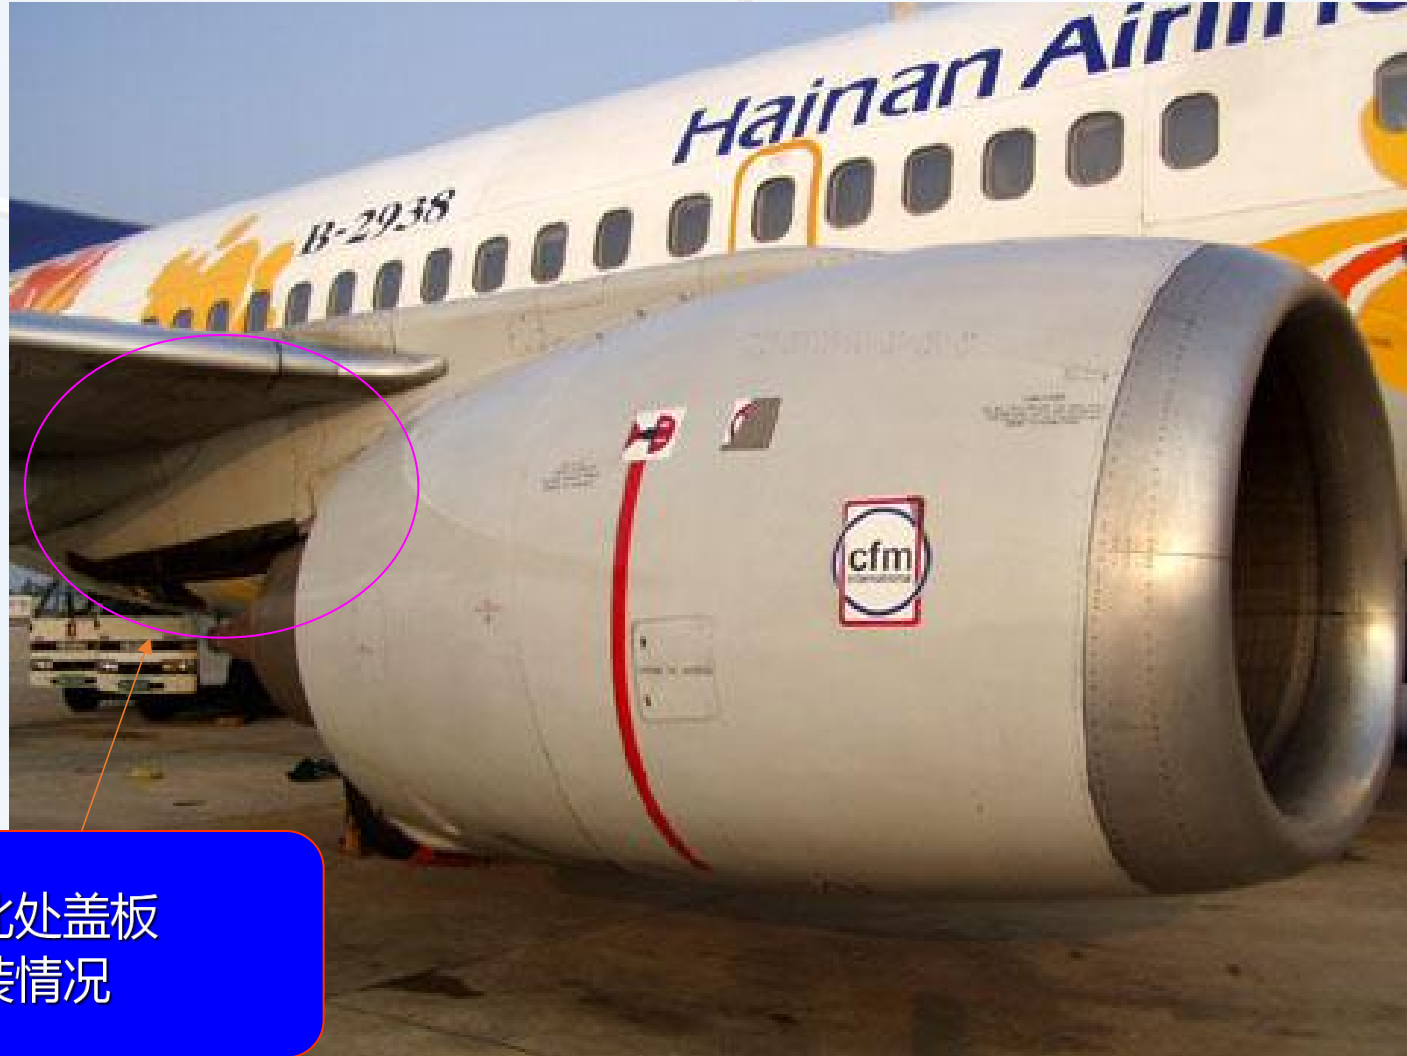
检查吊架右侧各工作盖板盖好，紧固件状态良好。

检查此处盖板的
安装情况

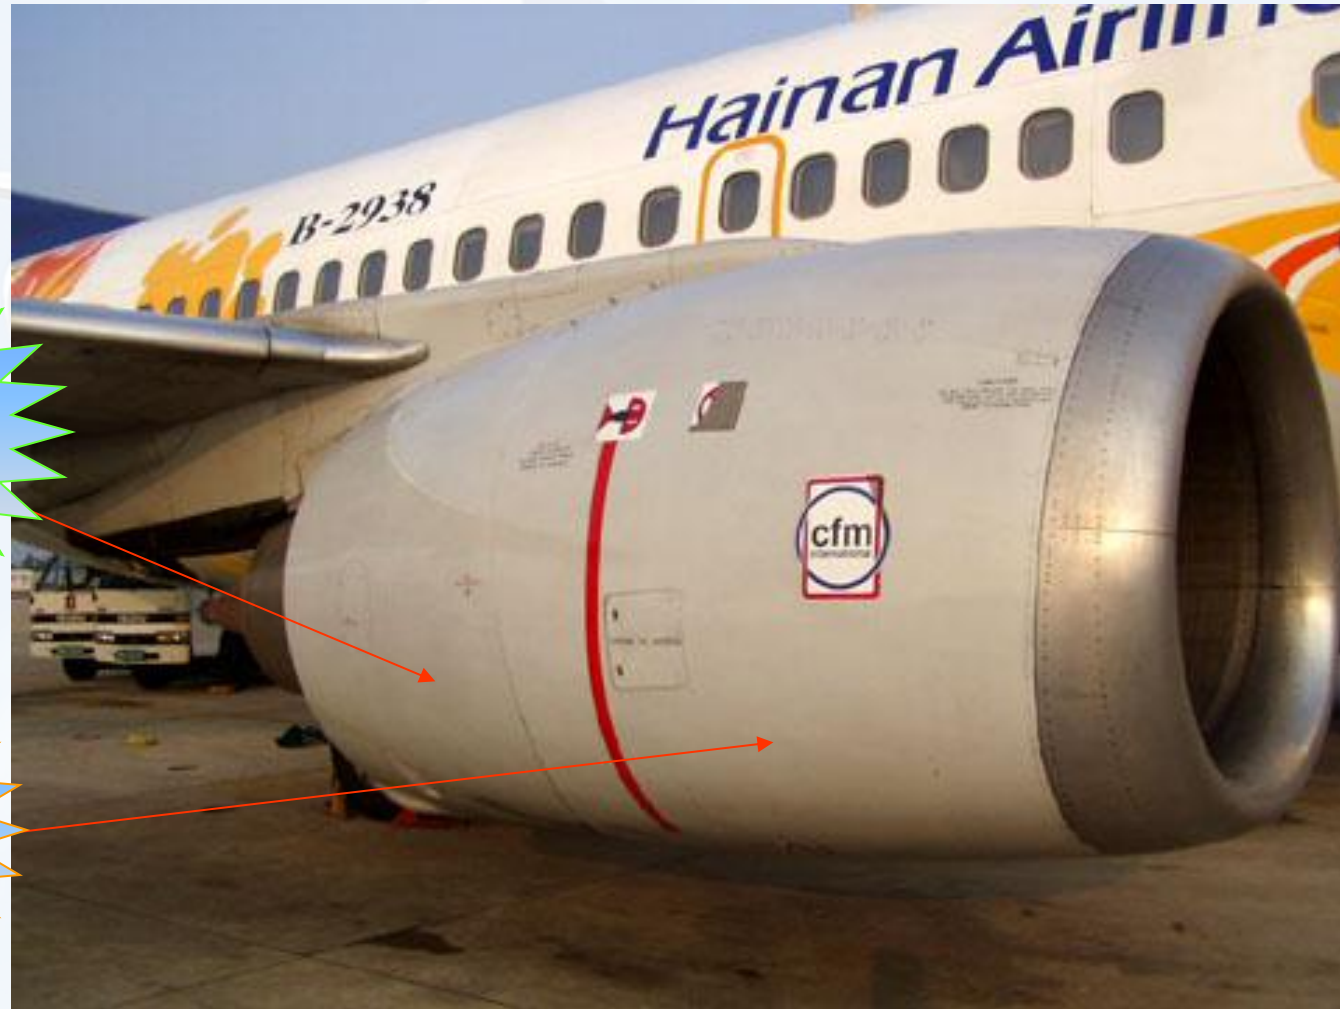
检查右侧风扇整流罩和反推整流罩无变形、掉漆、划伤、损伤，各标志清晰。

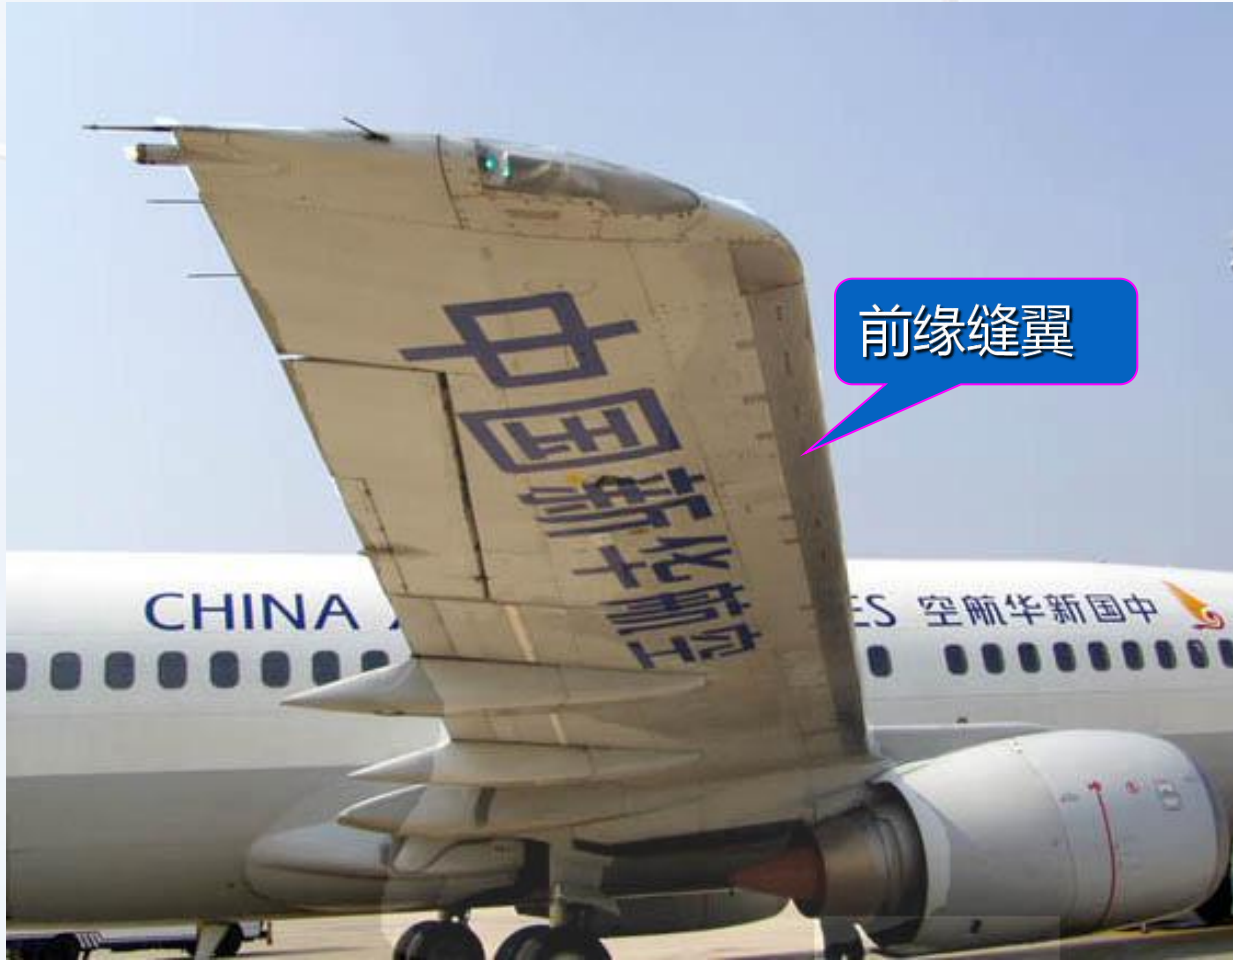
检查右机翼前缘襟翼和缝翼，无损伤和油液渗漏。

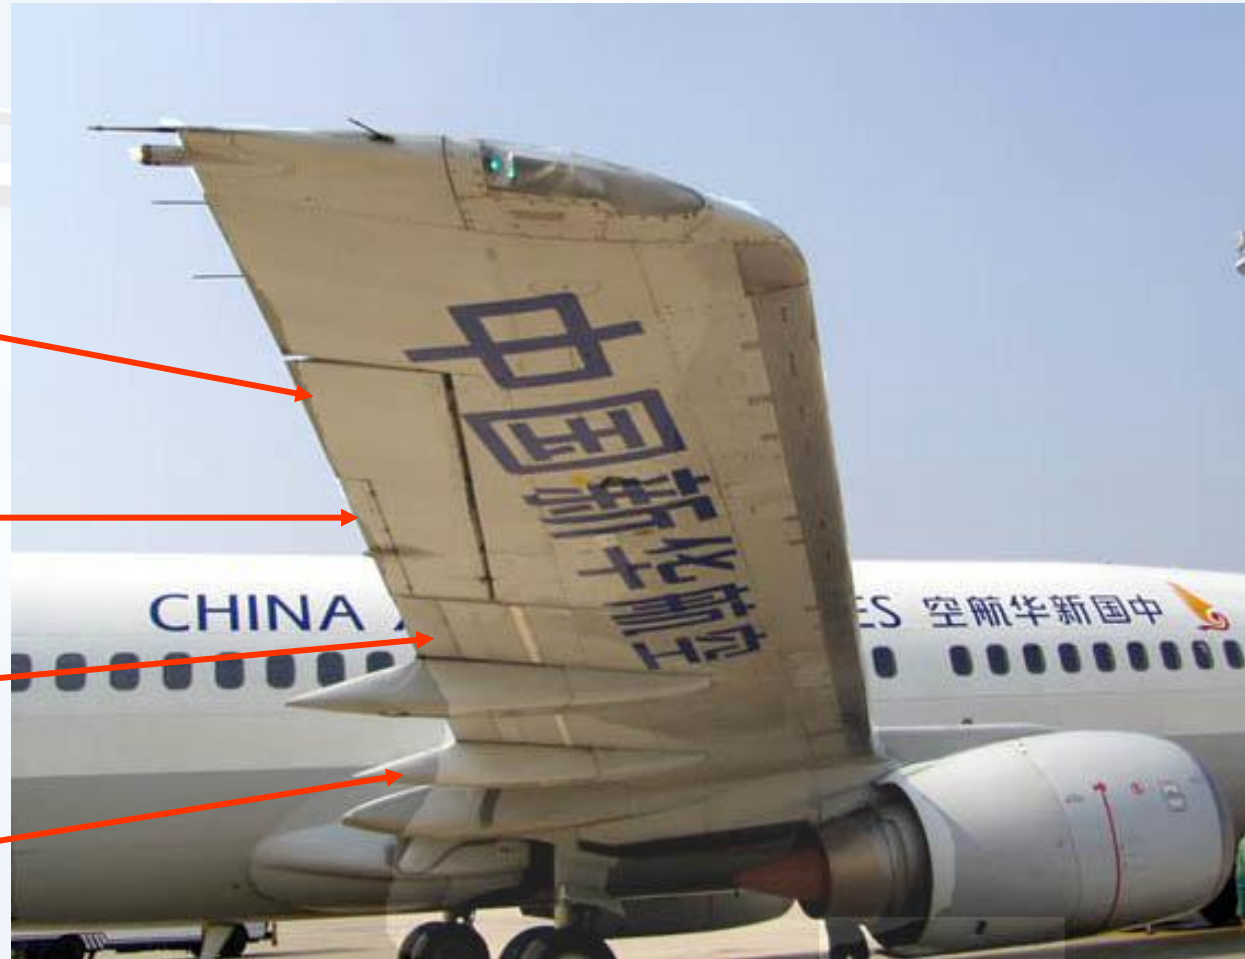
检查右侧副翼及调整片、扰流板、后缘襟翼和缘襟整流罩无损坏和油液渗漏。

副翼

副翼调整片

后缘襟翼

后缘襟整流罩

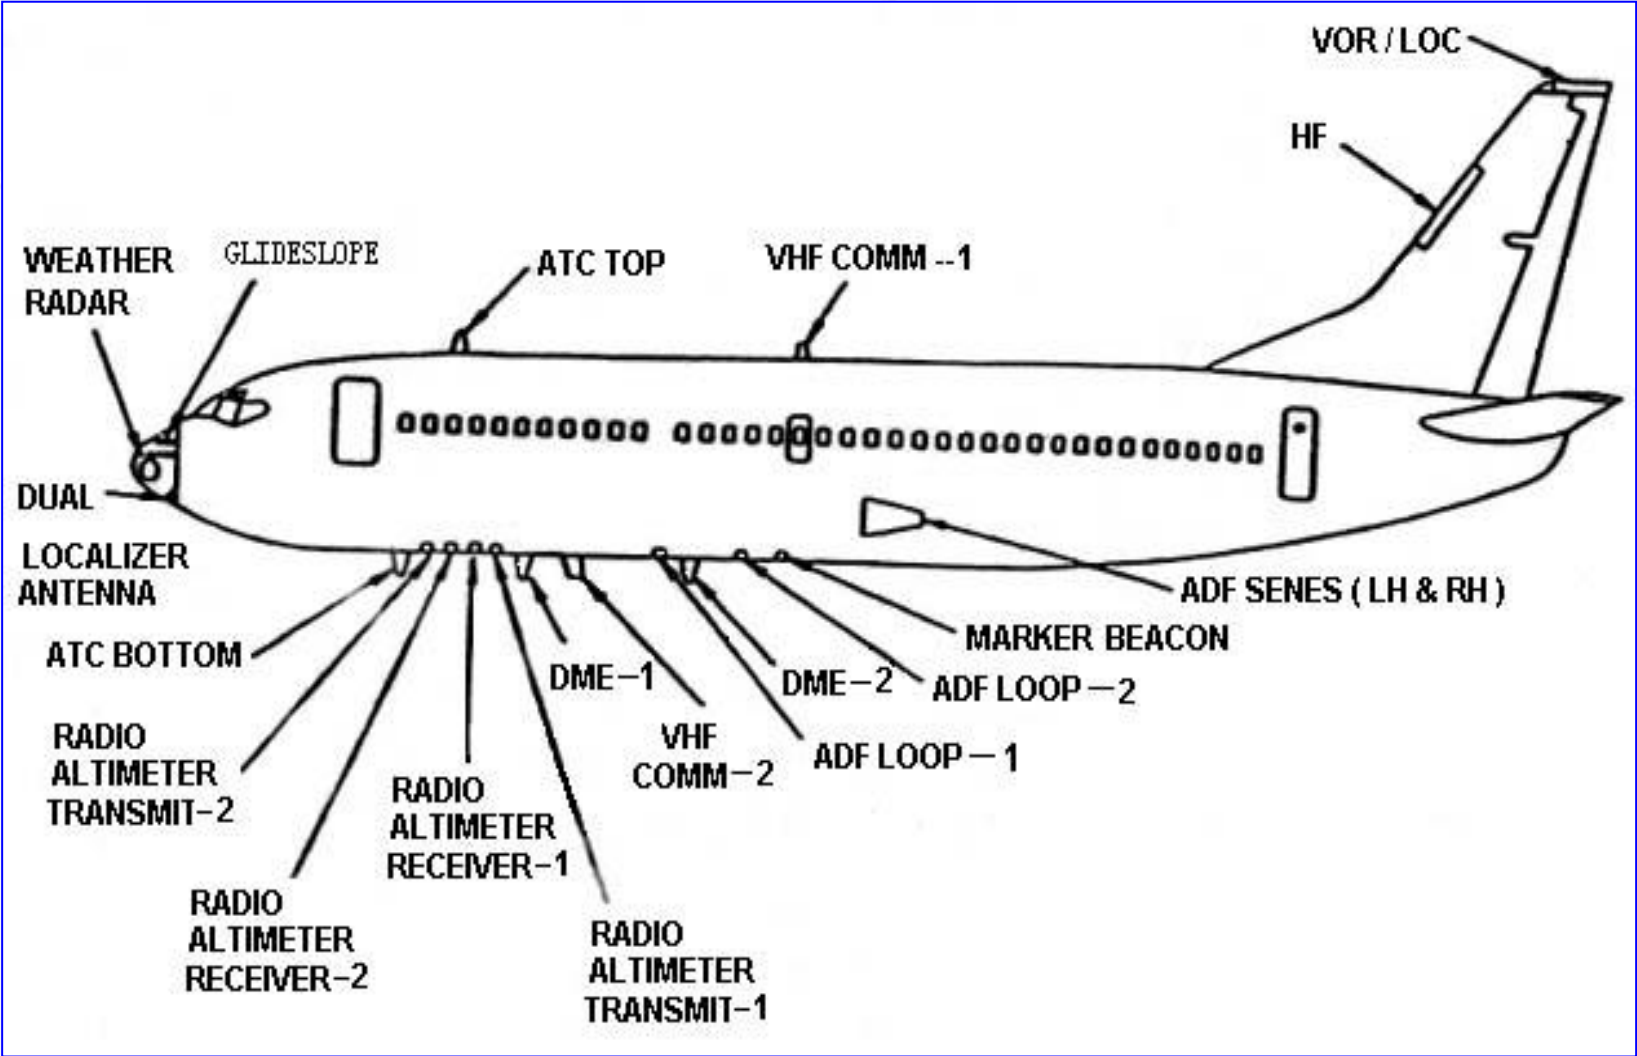
检查飞机顶部的所有导航/通讯系统的天线在位且外表良好。

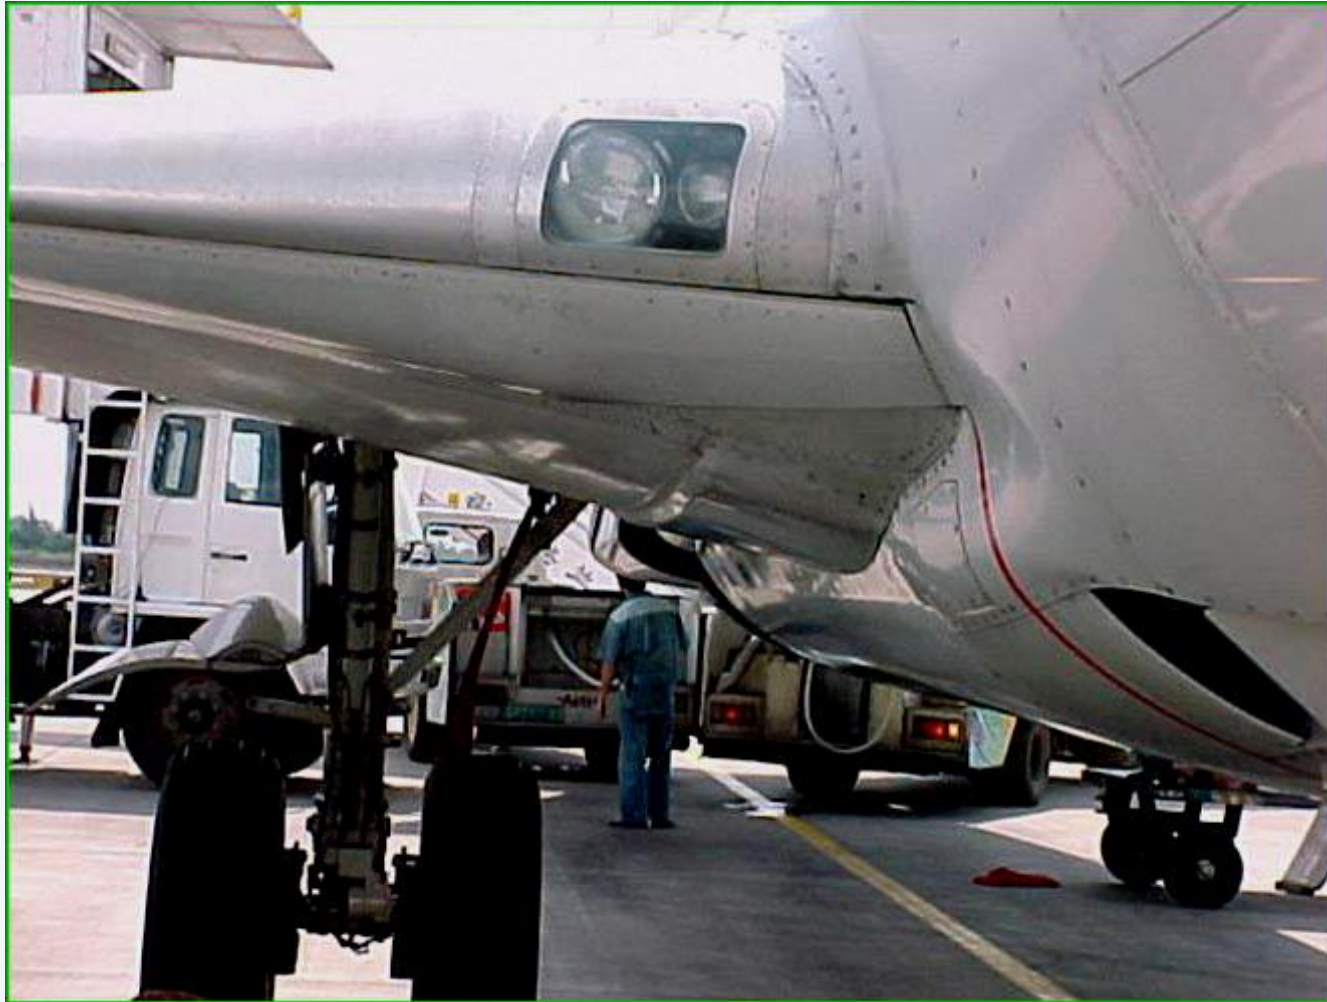
检查右起落架和起落架门外部区域应无异常。

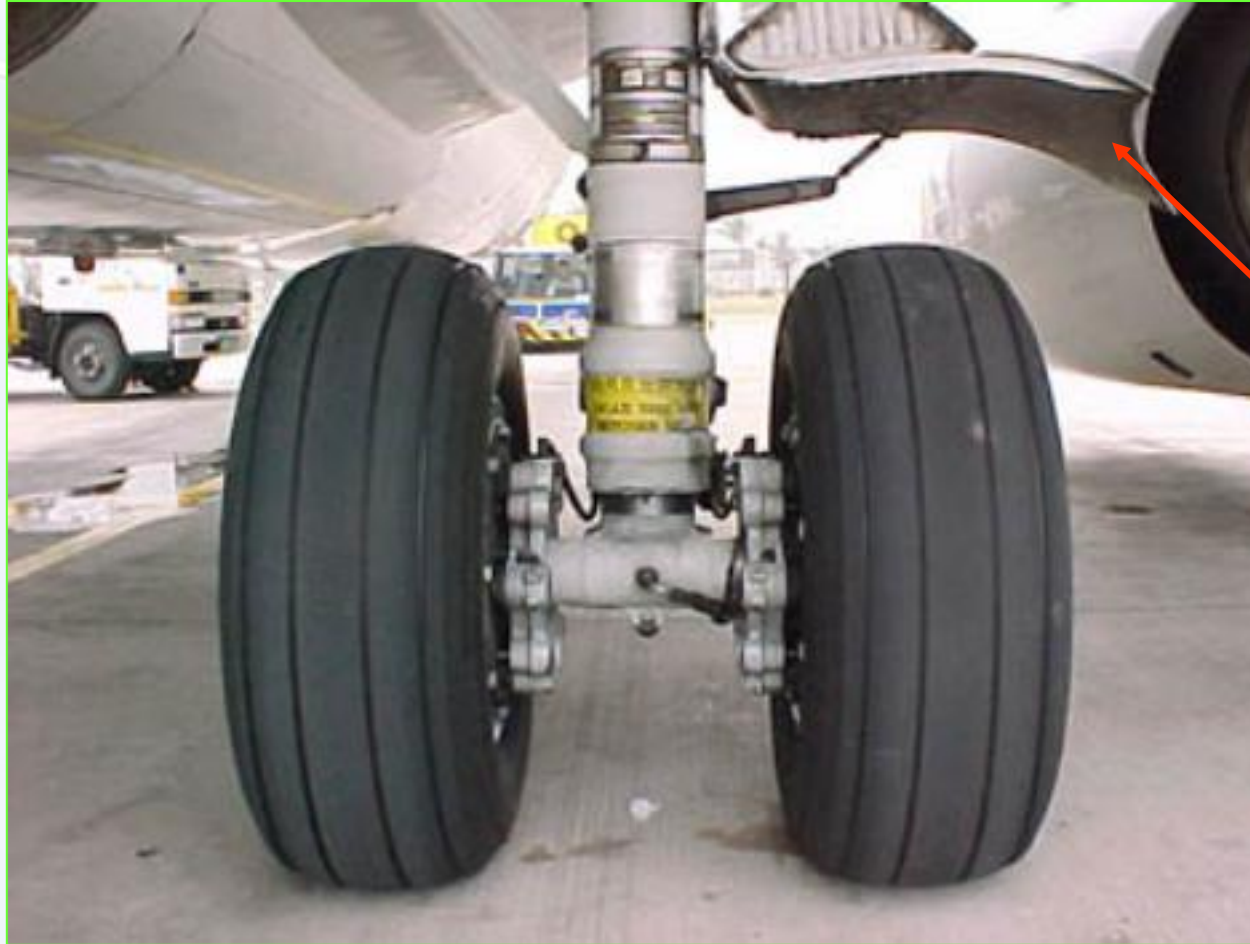
舱门

检查右起落架舱门连杆机构无变形，划伤，关节处润滑良好。

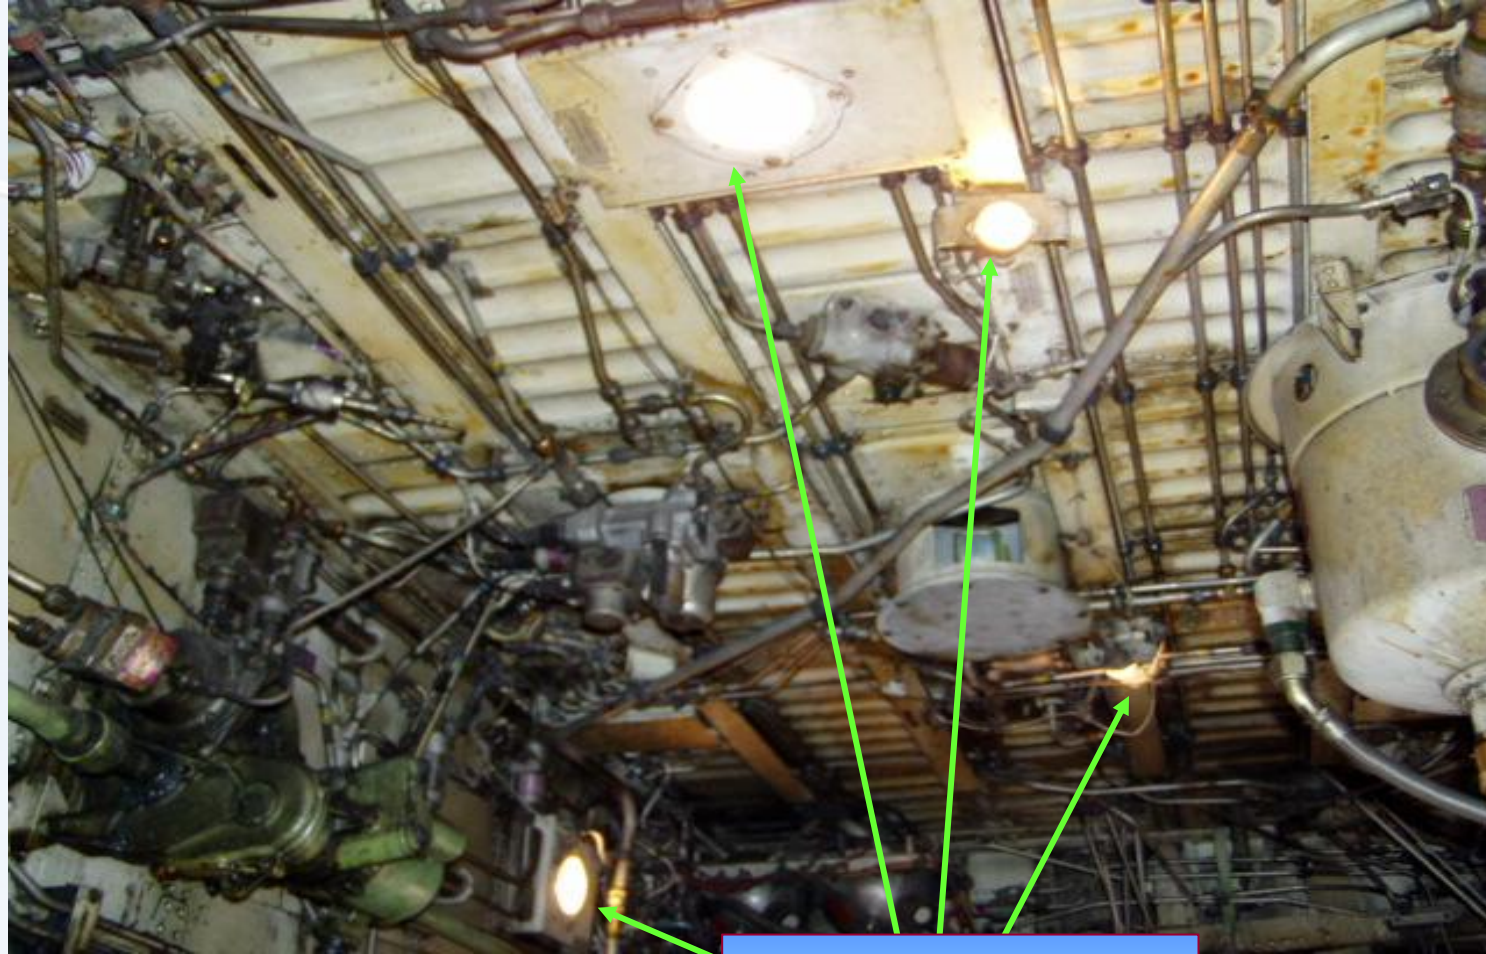
主轮舱照明灯

检查主轮舱内的照明灯工作正常且灯罩无破裂。

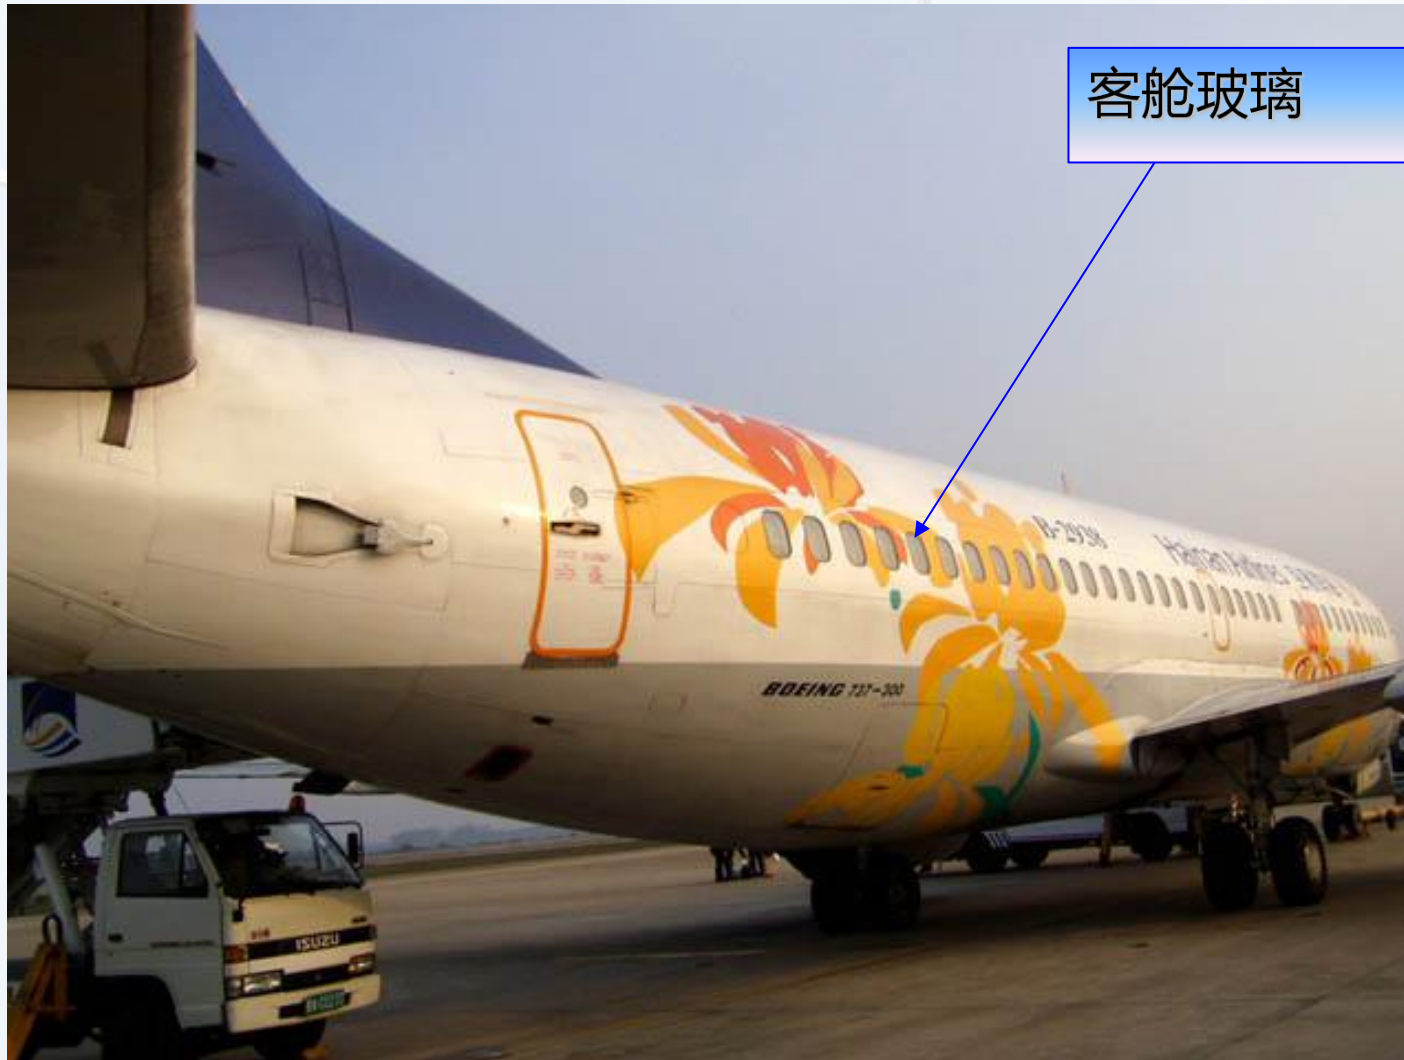
检查右侧后段客舱玻璃在位、无损伤等异常现象。

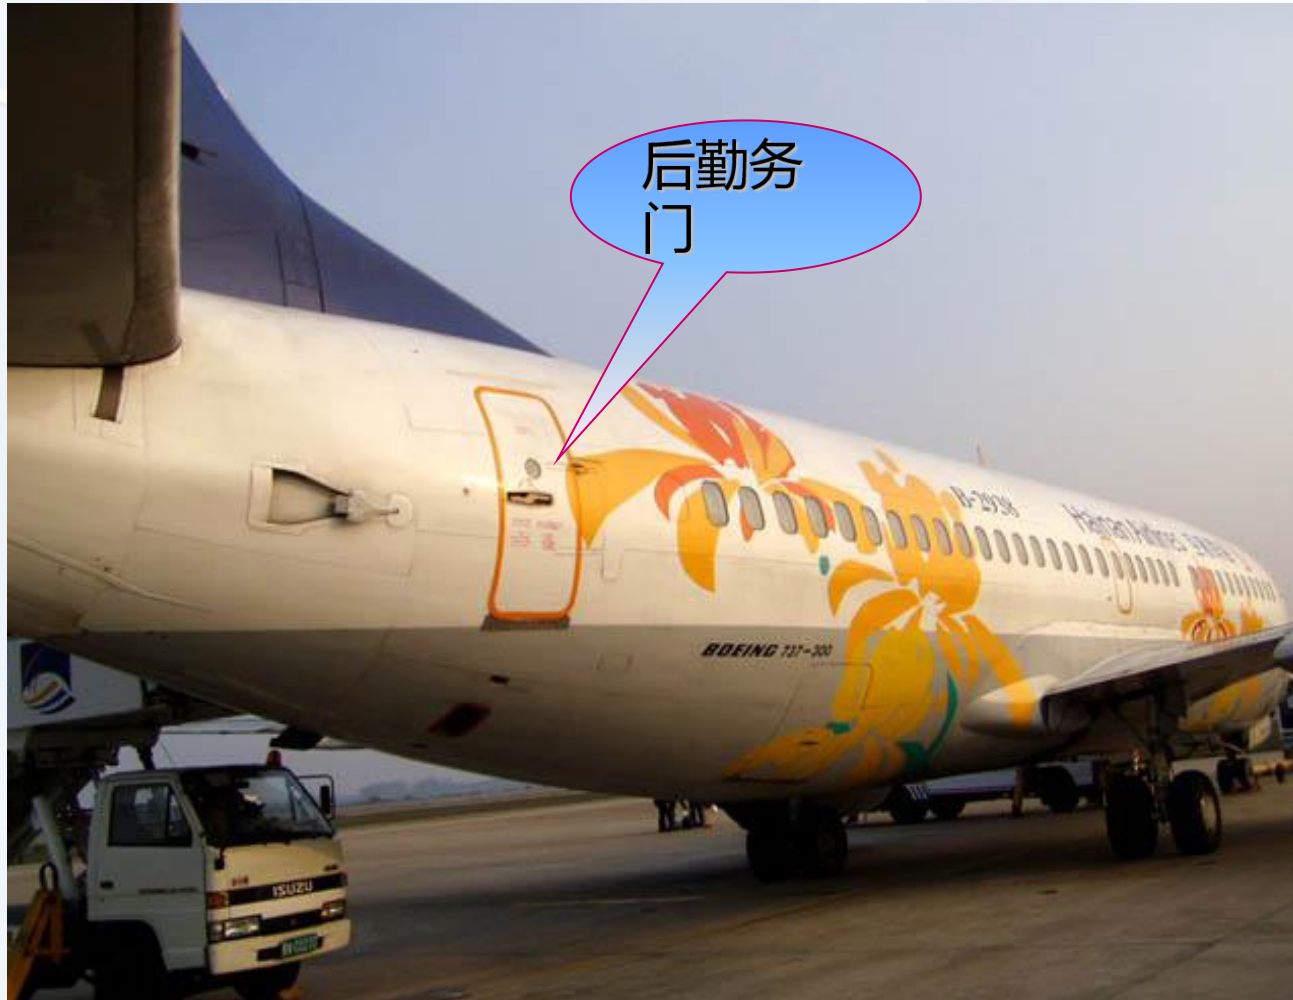
检查后勤务门外部区域无明显损伤，门应牢固锁好，没有夹住外来物。

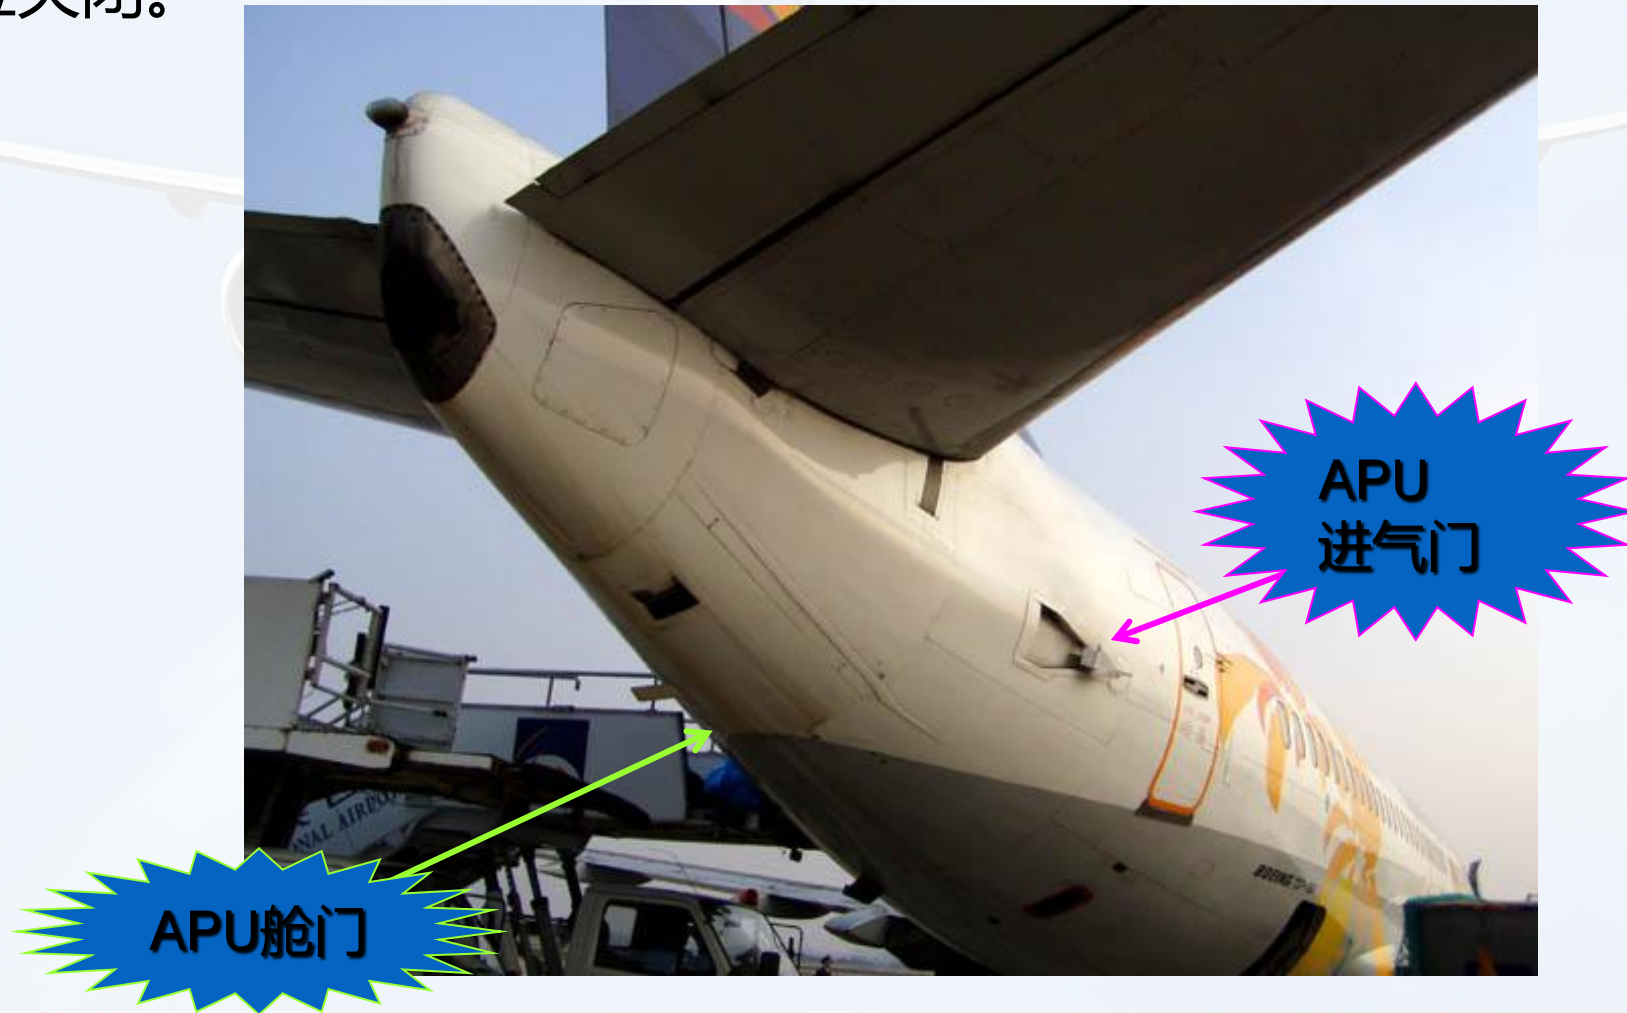
检查APU舱门、进气门应完好、无损伤，如果APU停止使用，进气门应关闭。

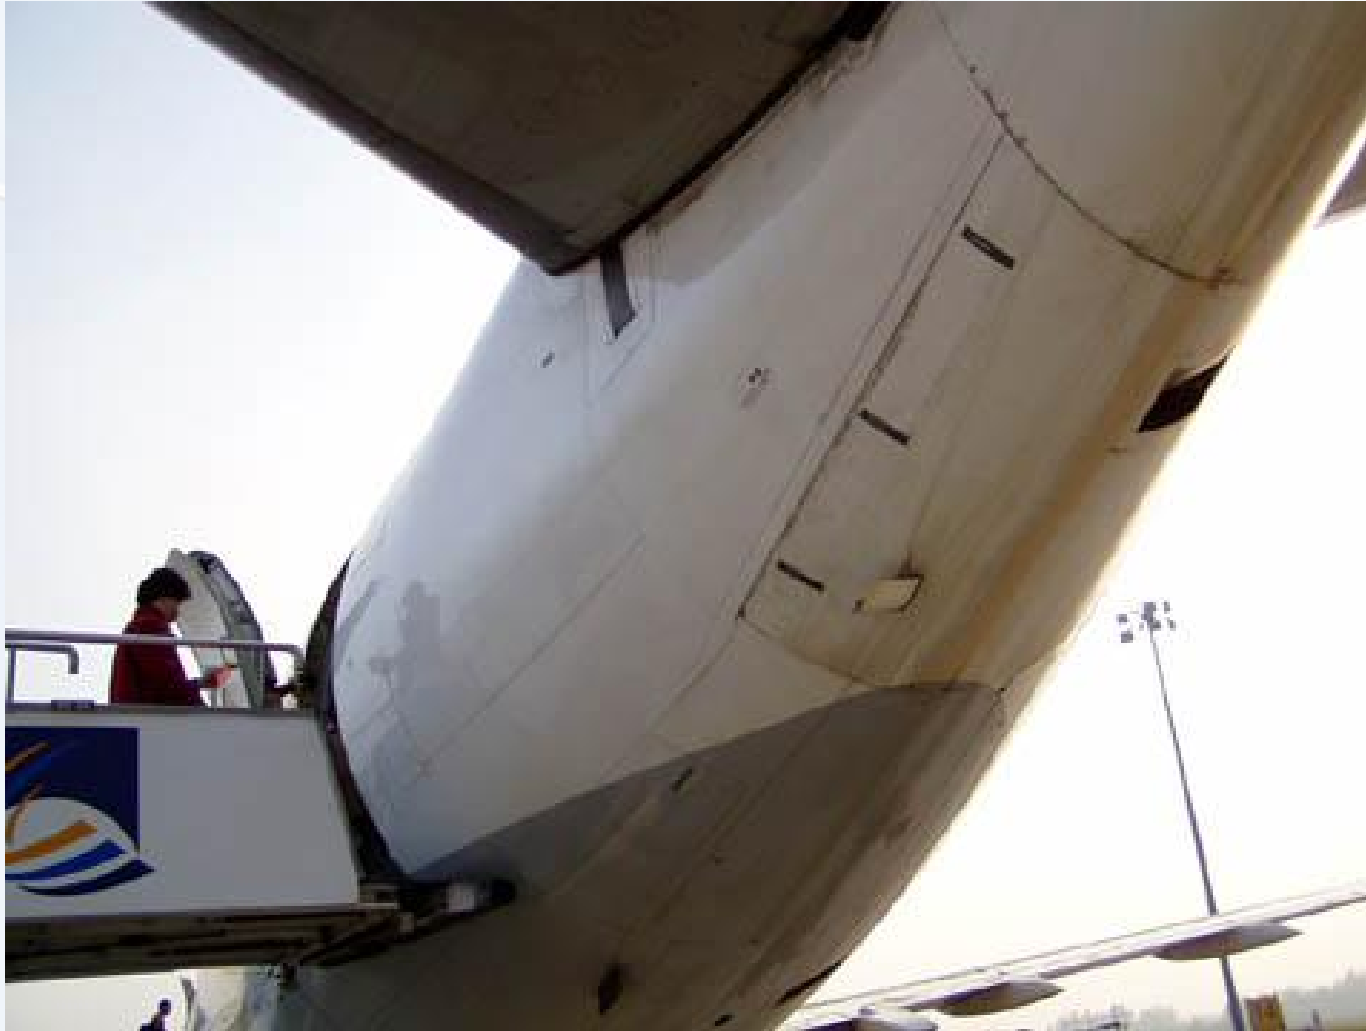
检查APU及机身尾部各余油口无渗漏。

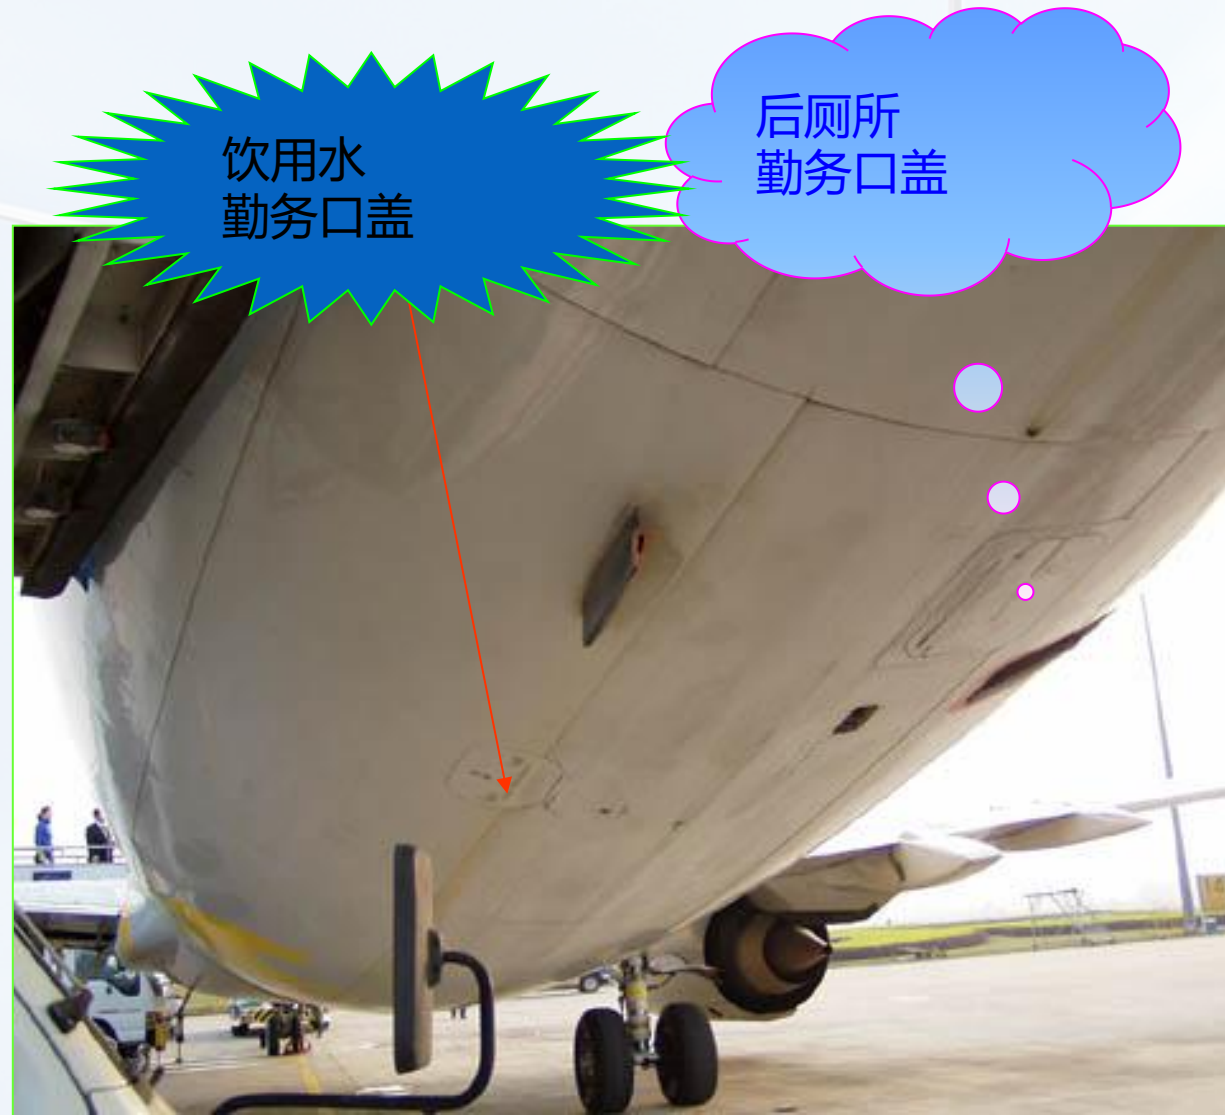
检查后厕所勤务口盖盖好、锁扣良好，无水渗漏。

注意：
下部蒙皮上有无油迹！

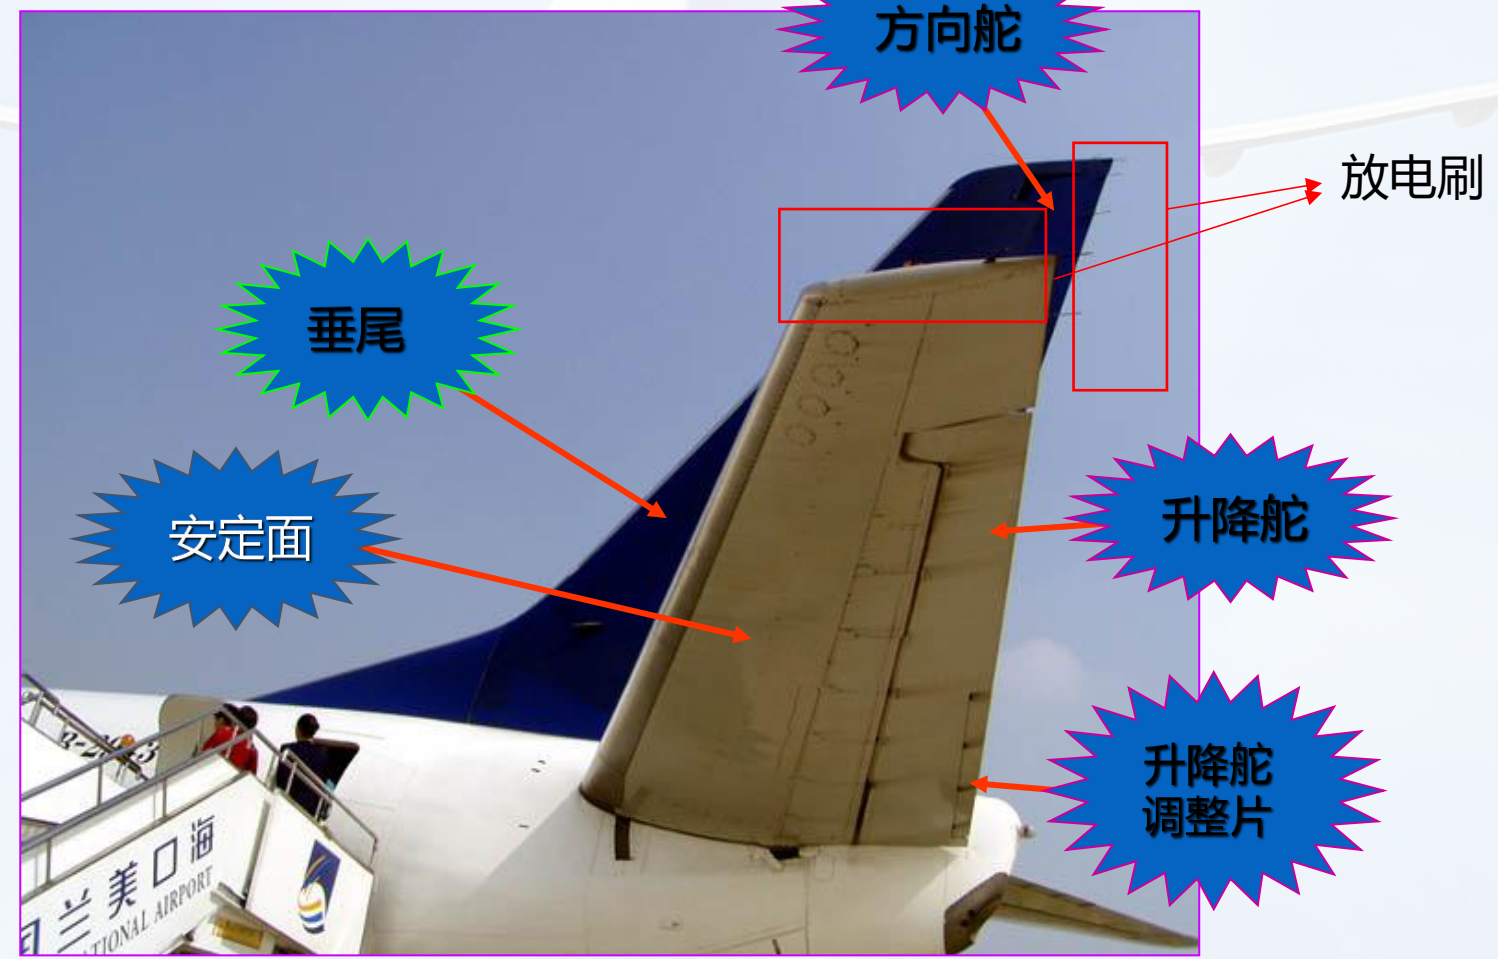
检查水平安定面、垂直安定面、方向舵、升降舵及调整片应无损伤和油液渗漏。检查放电刷在位完好。

重点检查方向舵的PCU盖板处有无油污、油迹!
