M8.1.2.3 航线检查

下面以737-300航后绕机为例，介绍一下航线绕机检查。

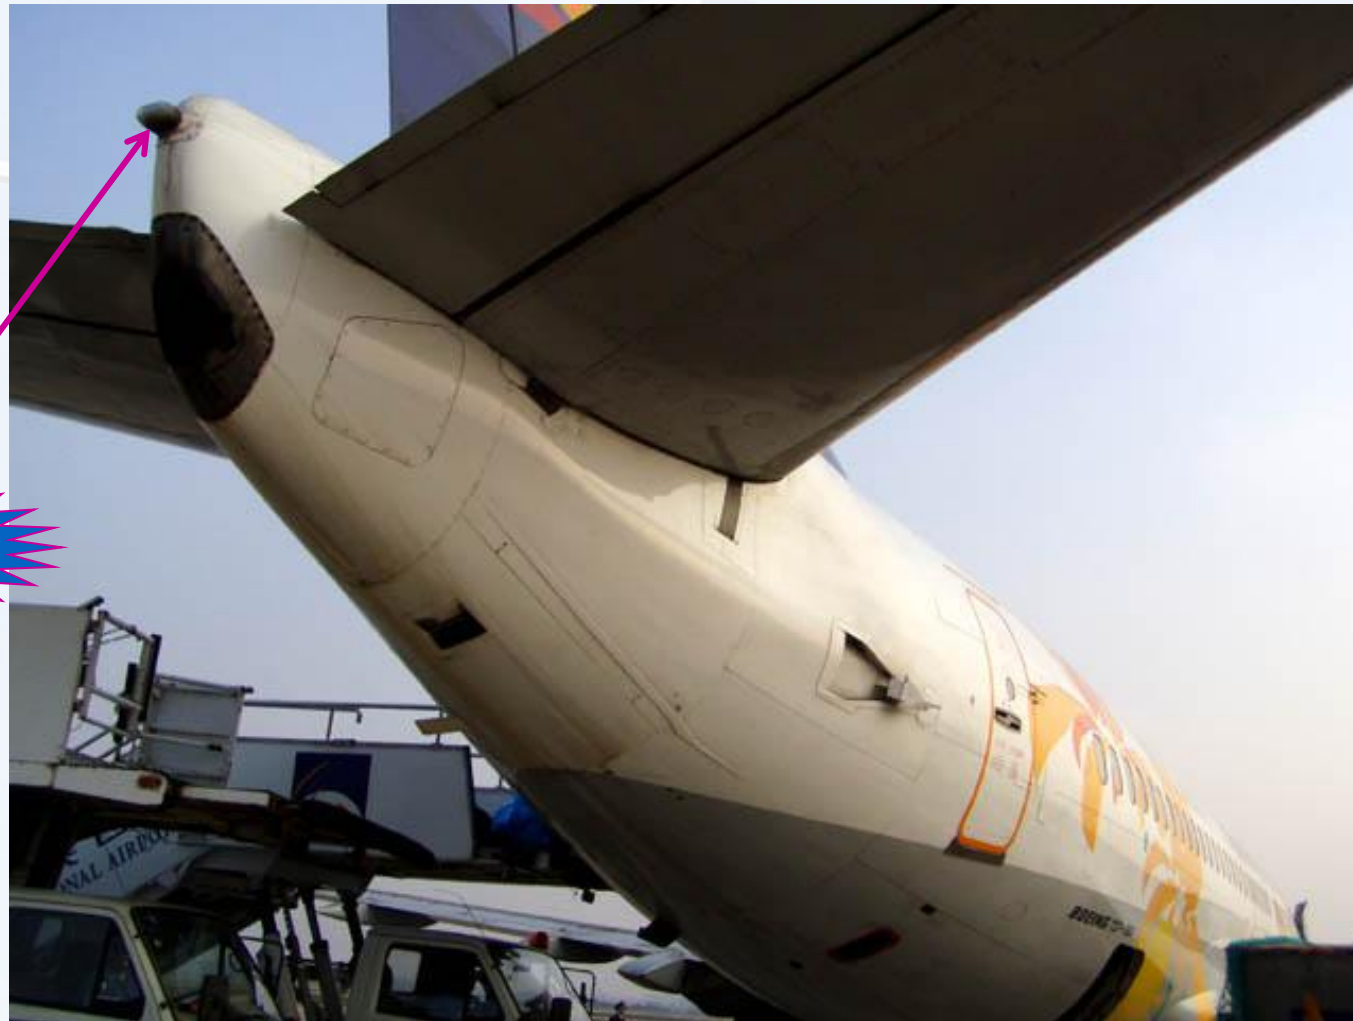
频闪灯

目视检查机尾频闪灯的灯罩正常无破裂。

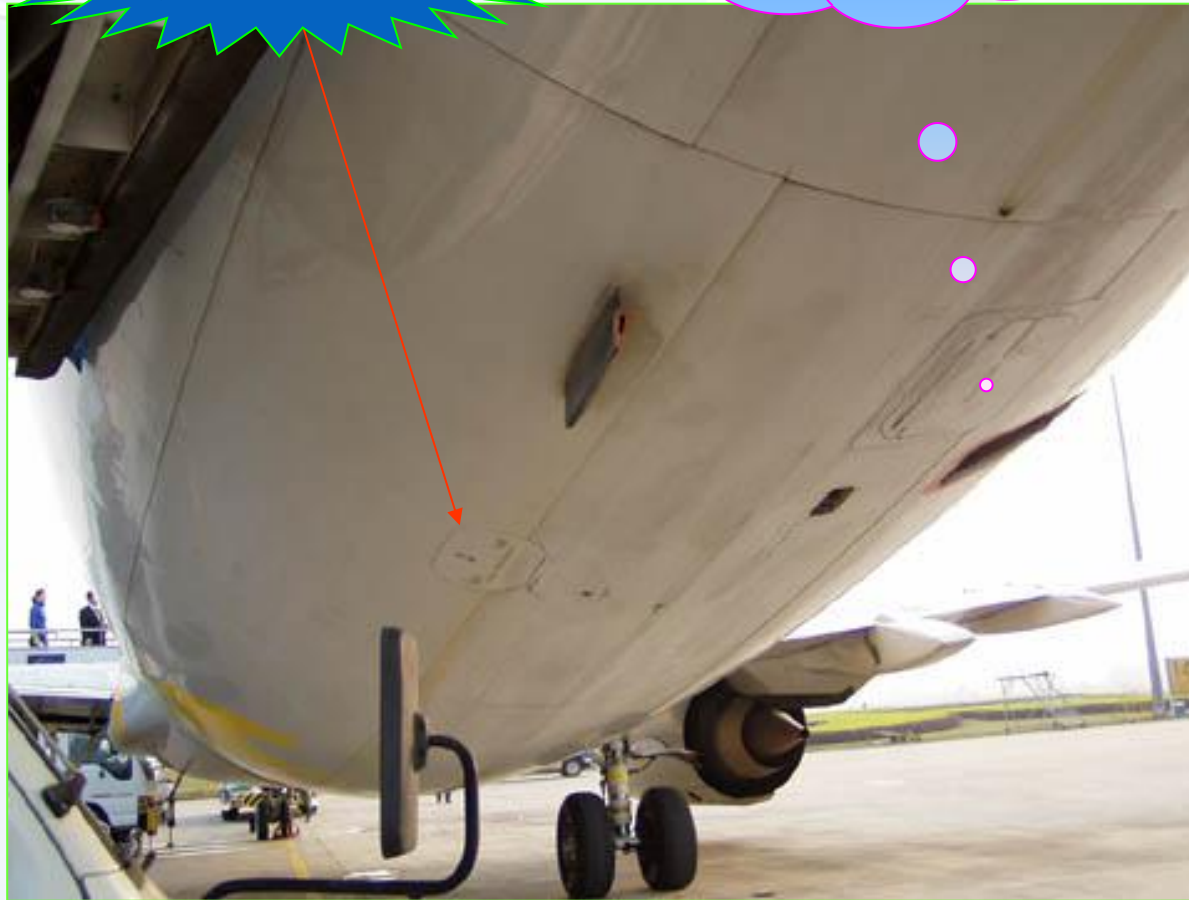
检查饮用水勤务口盖盖好，锁扣良好，无水渗漏。

饮用水
勤务口盖

后厕所
勤务口盖

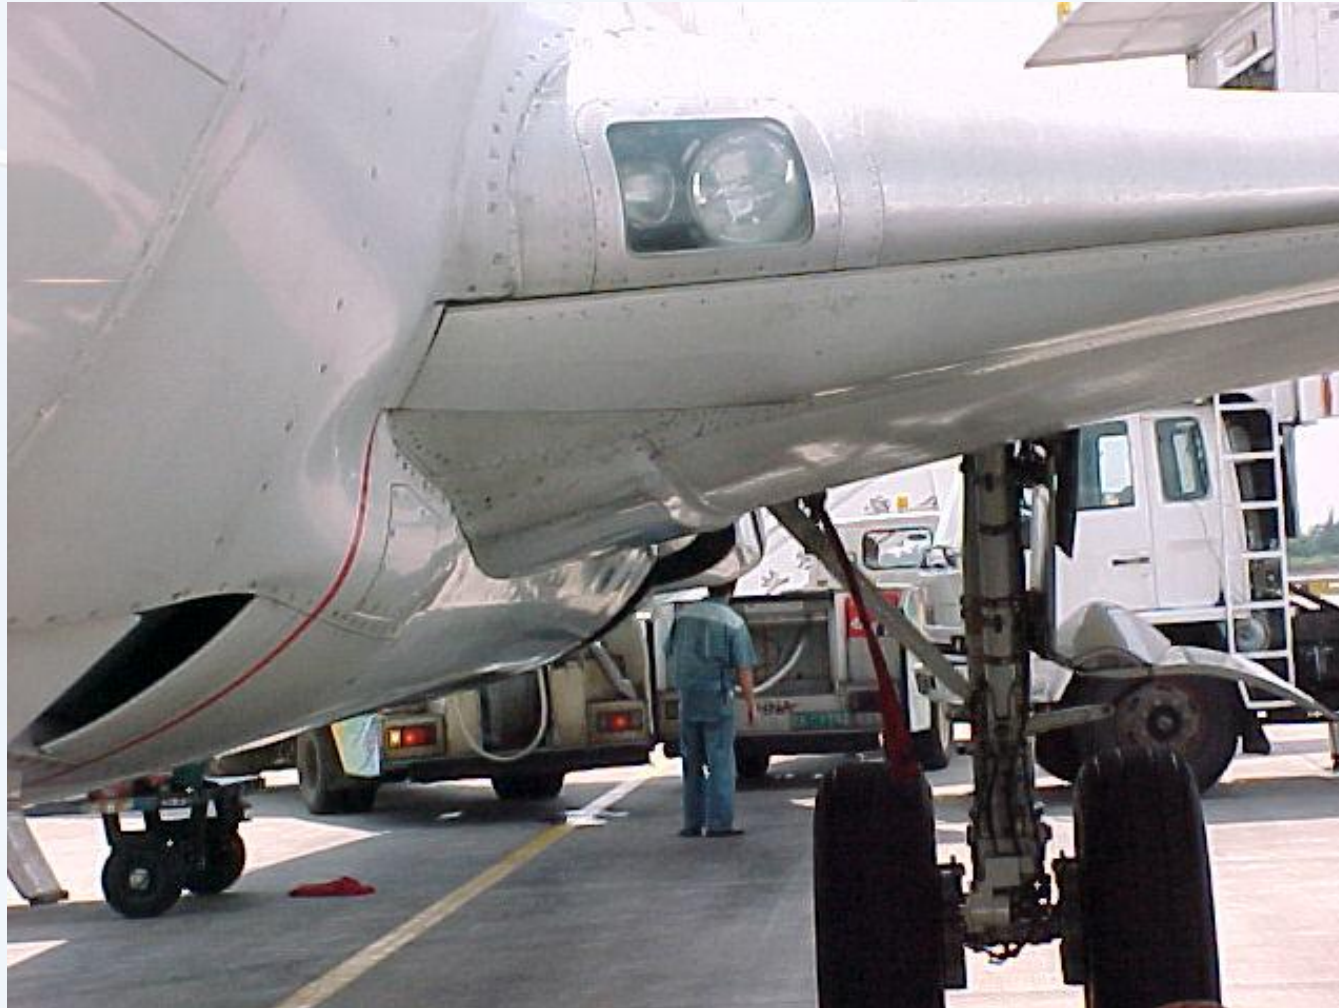
检查左起落架和起落架门外部区域应无异常。

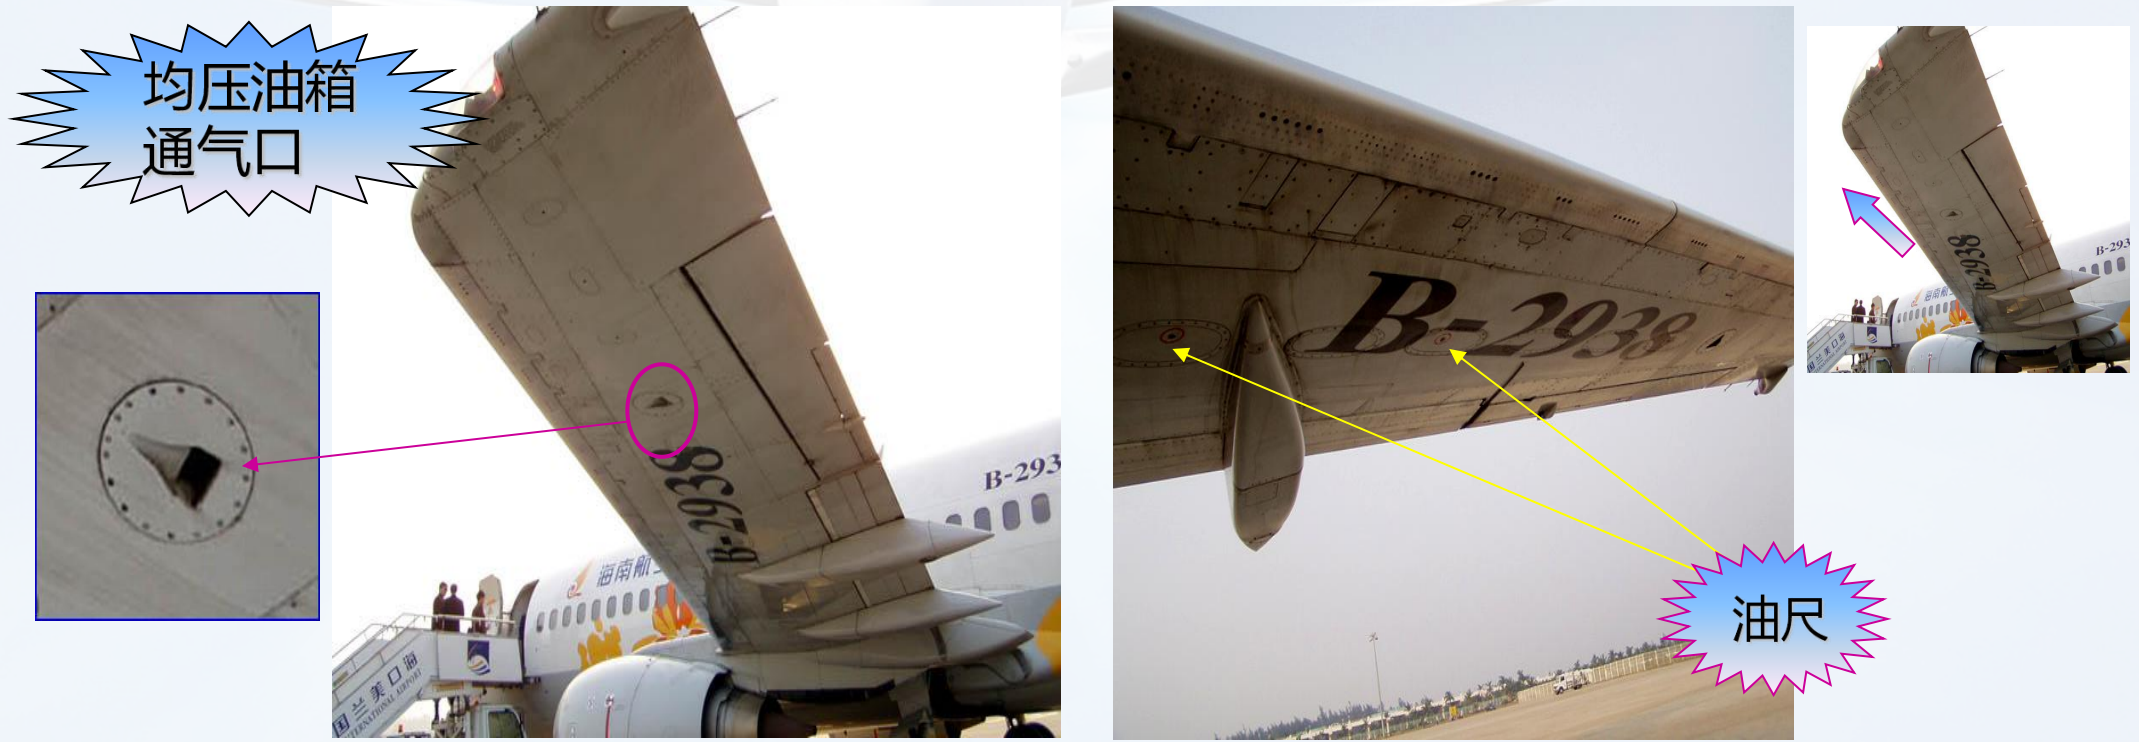
检查左机翼下表面无损伤和油液渗漏，油尺在位且状态良好，检查左均压油箱通气口无堵塞、无外来物。

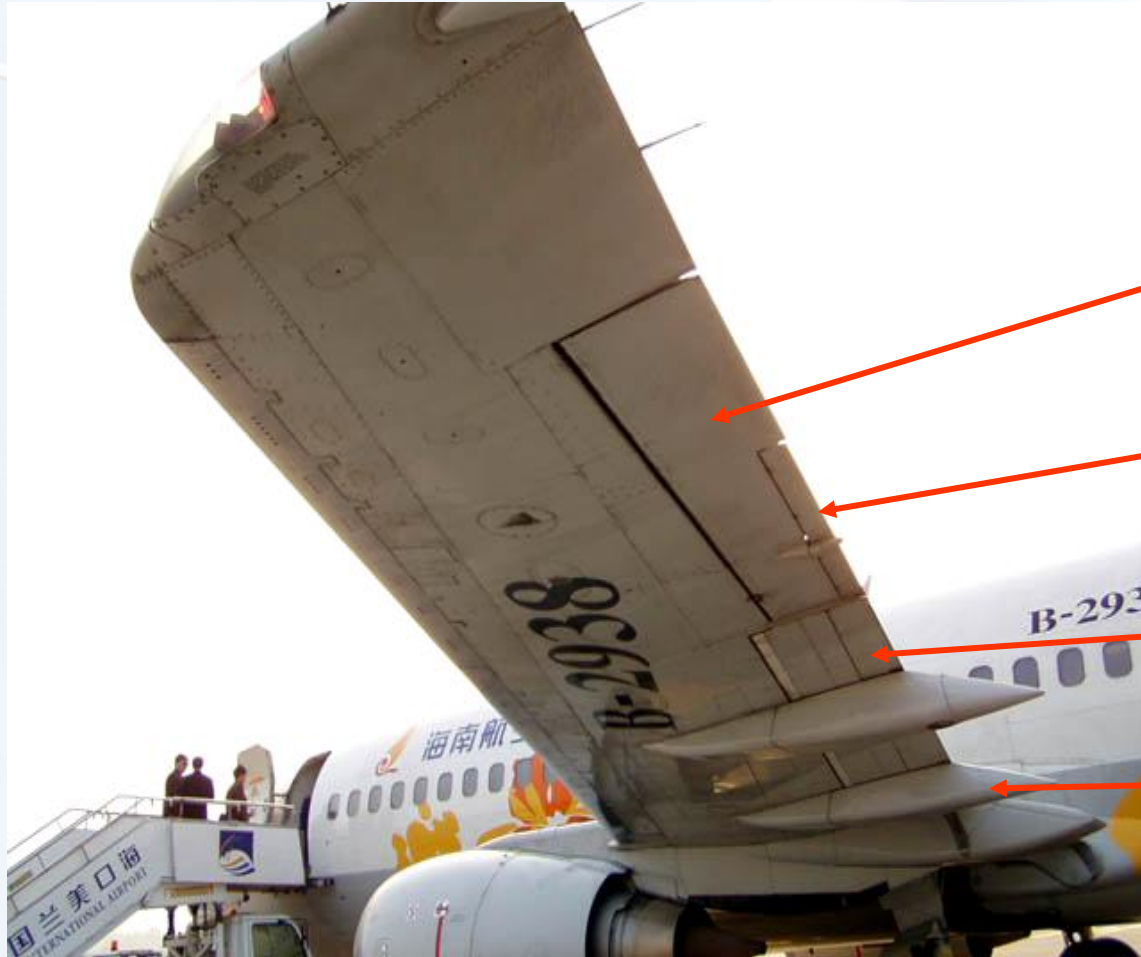
检查左侧副翼、调整片、扰流板、后缘襟翼及襟翼整流罩无损伤和油液渗漏。

副翼

副翼调整片

后缘襟翼

后缘襟整流罩

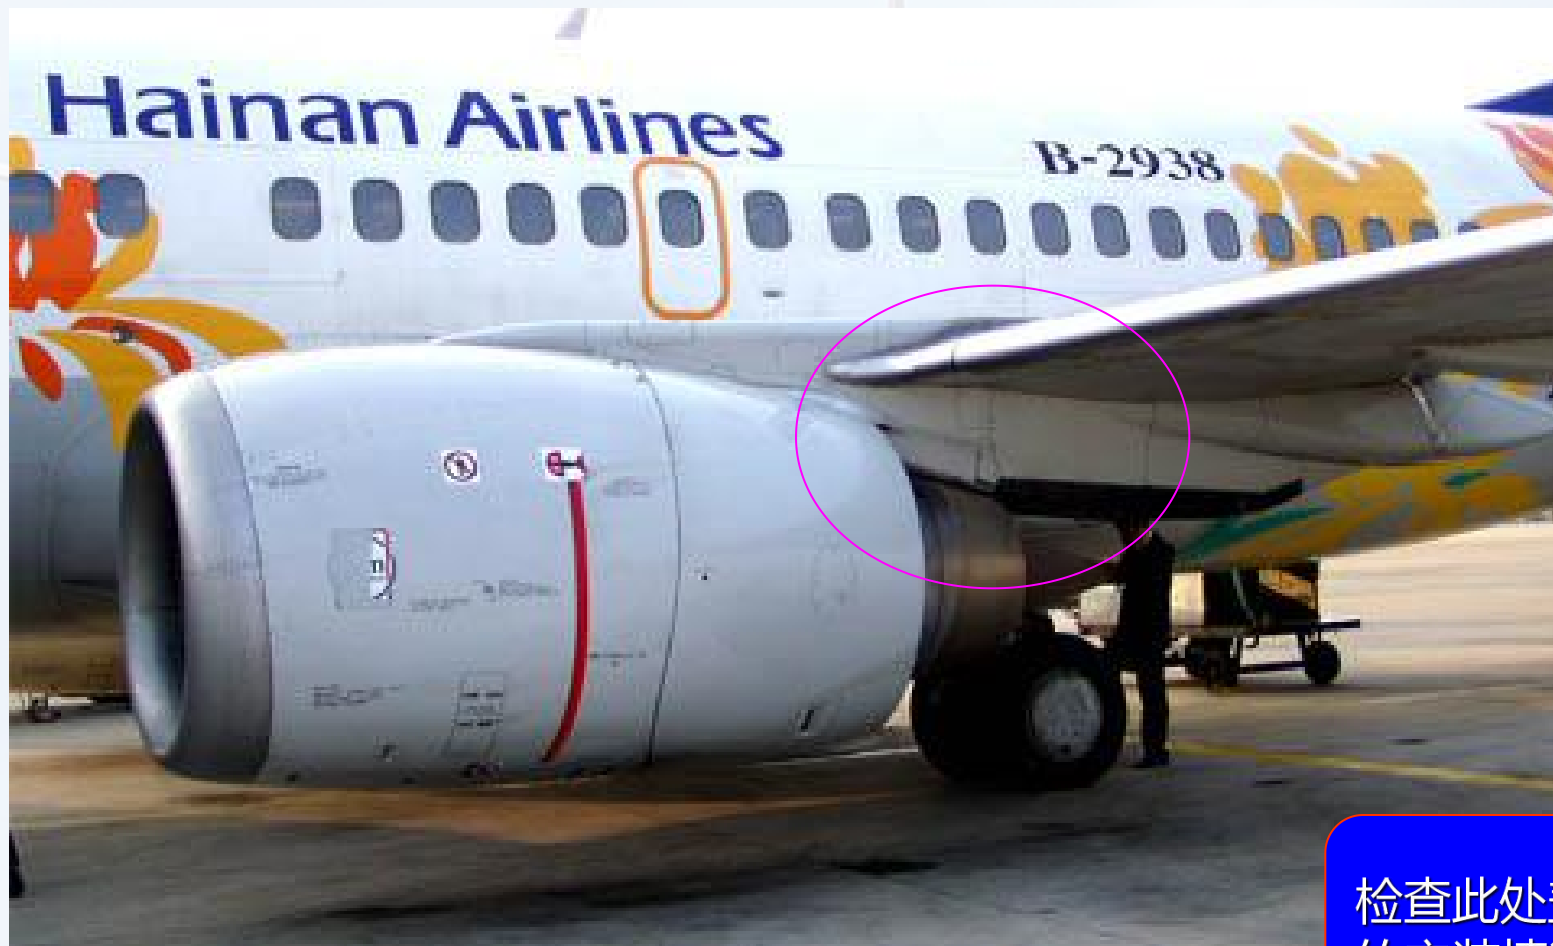
检查吊架左侧各工作盖板盖好，紧固件状态良好。

检查此处盖板的安装情况

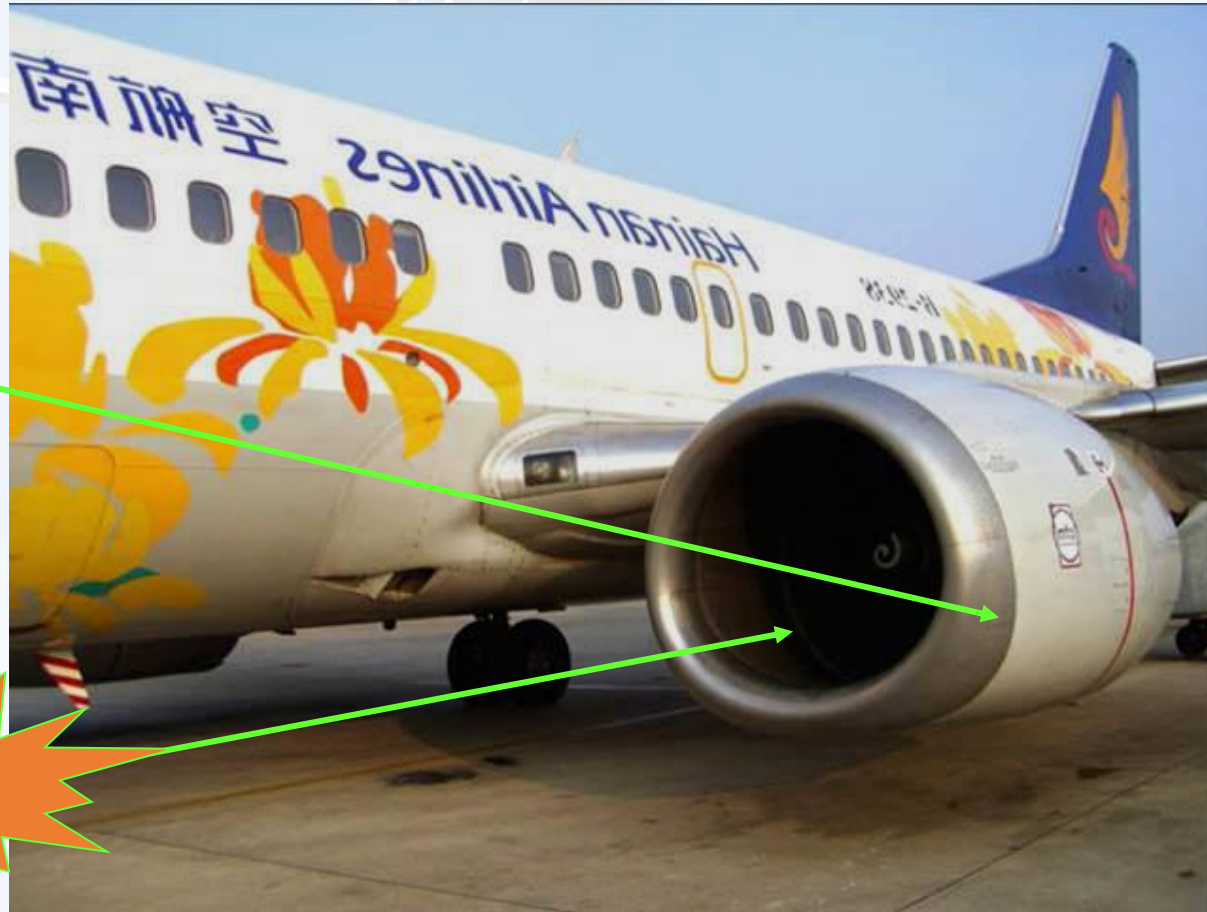
检查进气整流罩及进气道无外来物，进气整流罩前缘无损伤（划伤、凹坑、刻痕等）。

进气整流罩

进气道

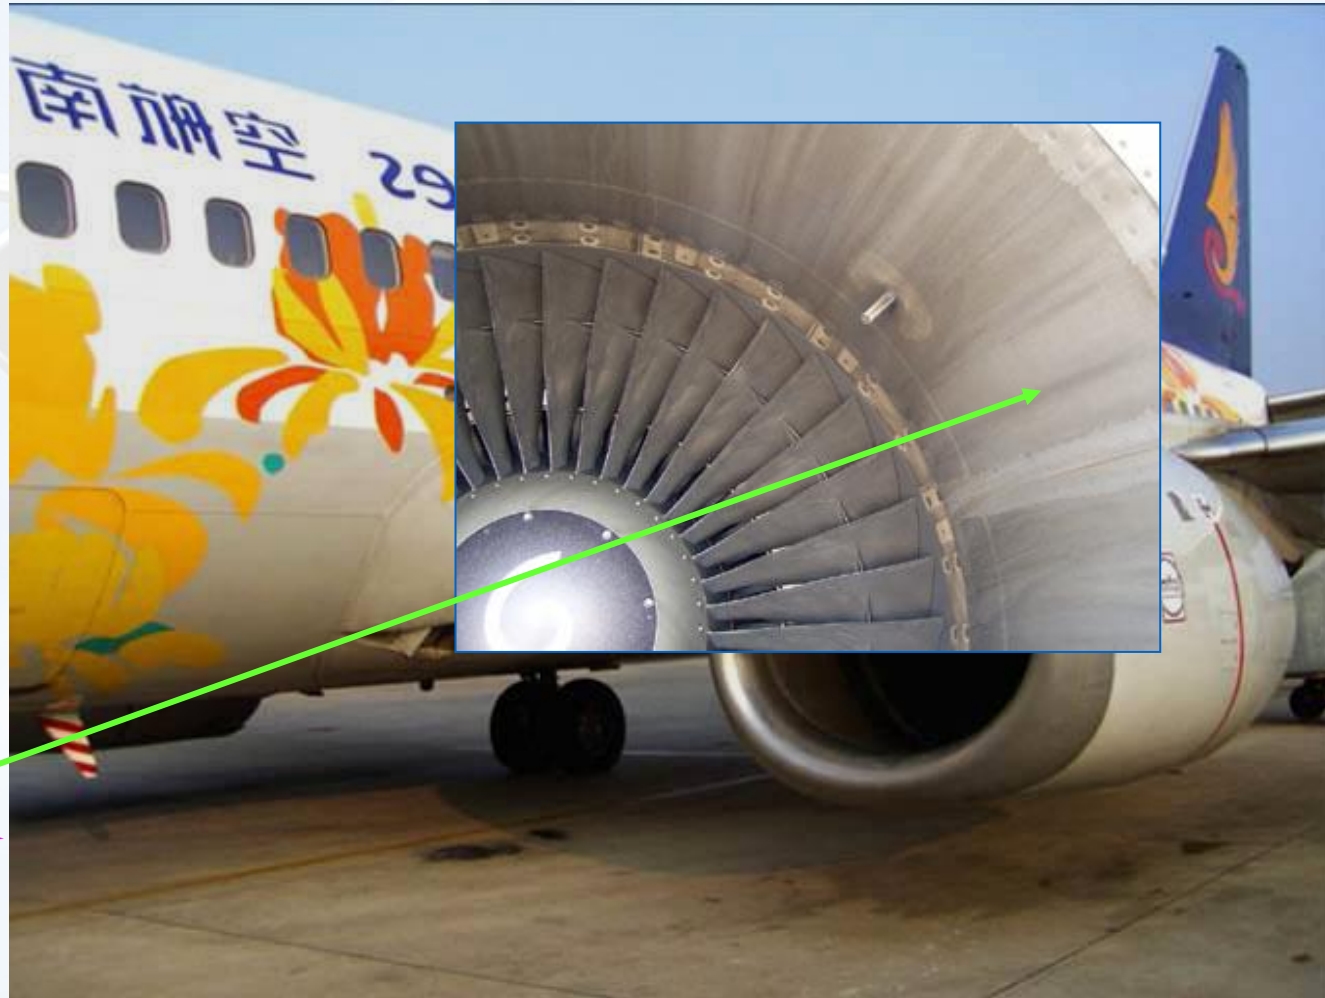
消音板

检查进气道处的消音板无裂纹、脱落、掉块、分层。

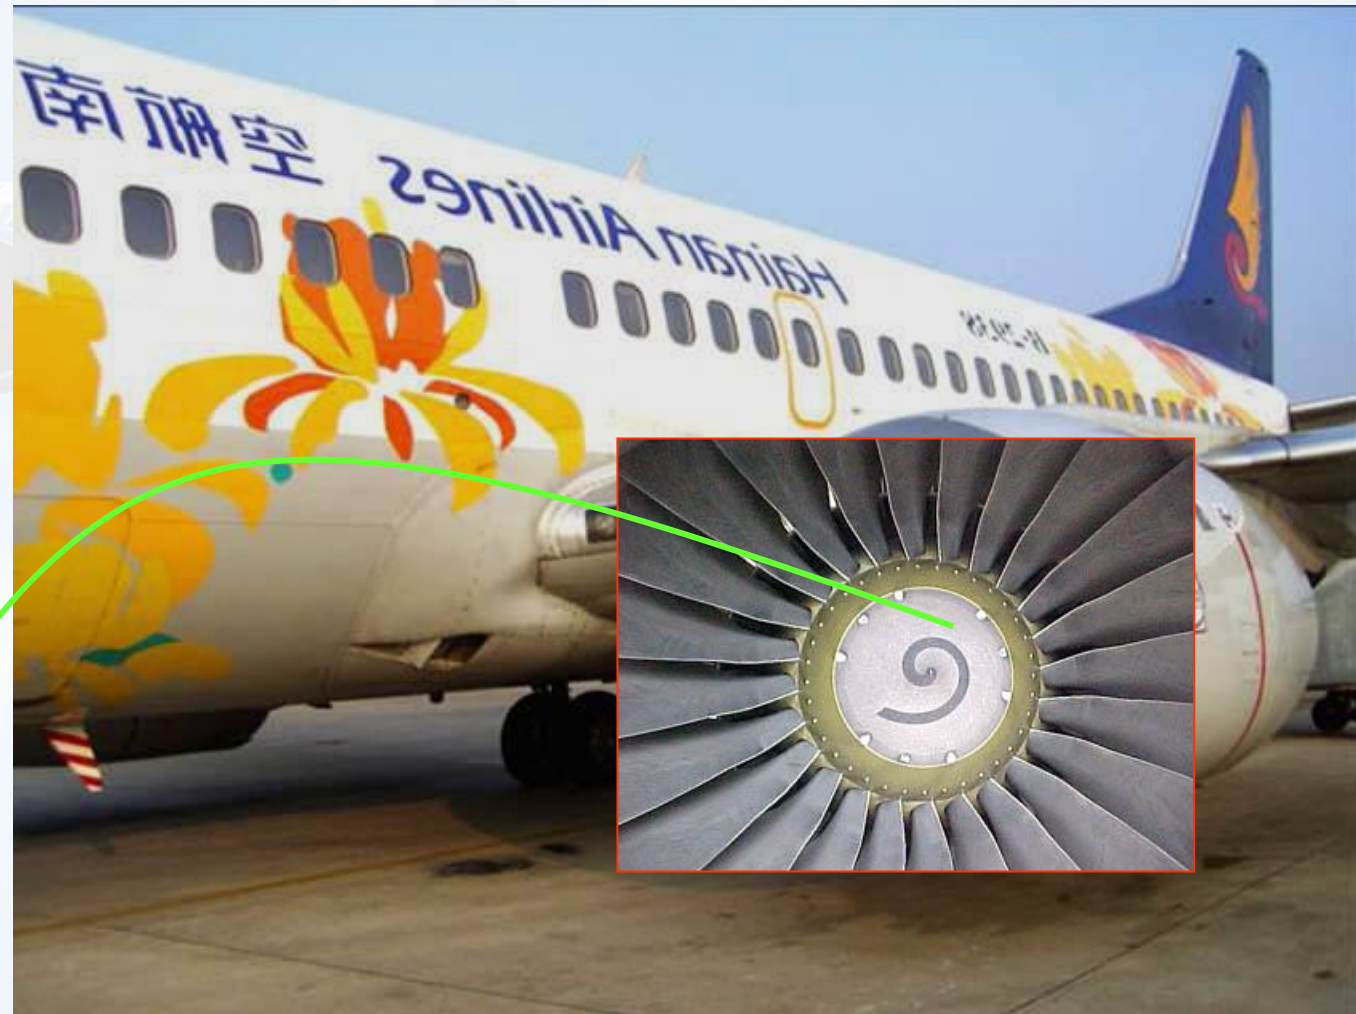
检查整流锥无裂纹、变形、凹坑等损伤。

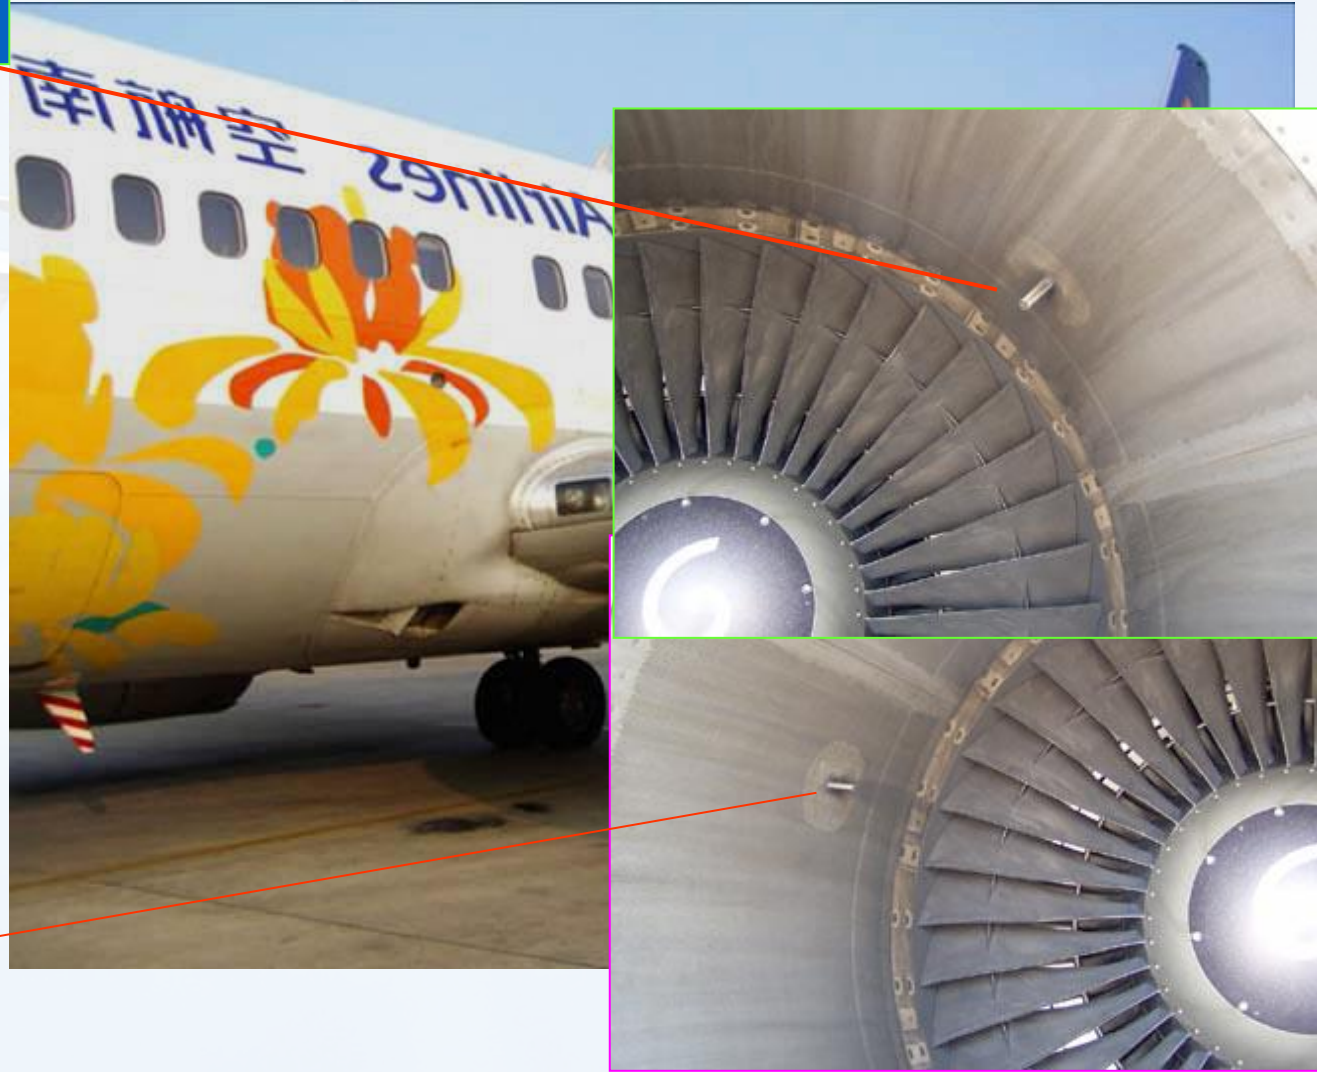
检查T2和T12温度探头在位，无堵塞和损伤。

T2传感器

T12传感器

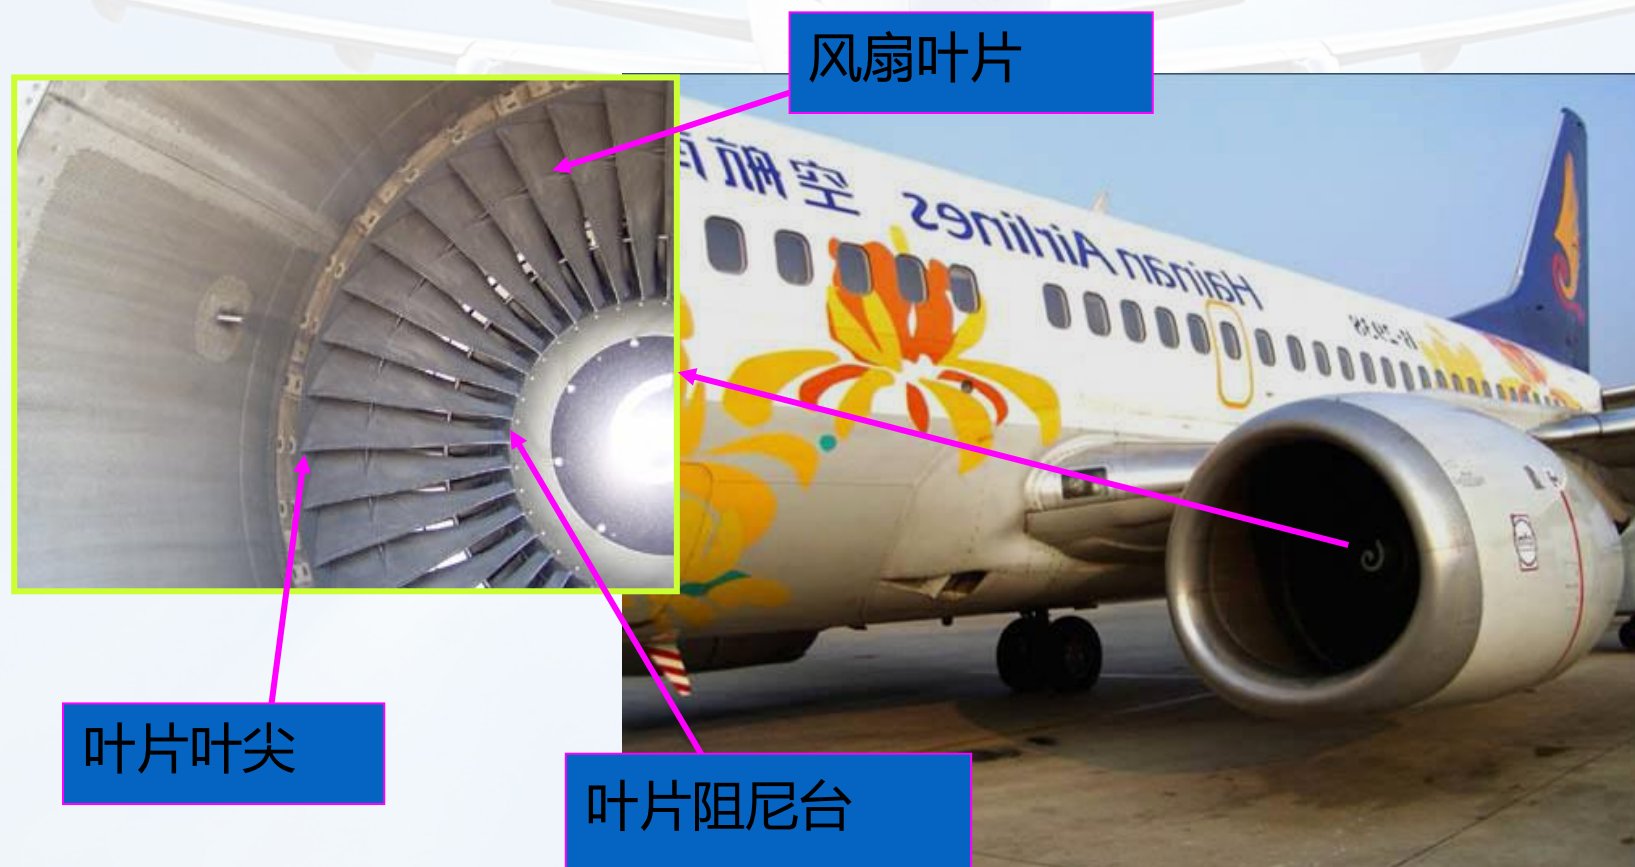
检查风扇叶片无裂纹、刻痕、弯曲、卷边及电弧烧伤，用手转动风扇叶片，应转动自如无卡滞无异响，风扇叶片叶尖与机匣内壁无相磨，叶片阻尼台正常无错位。

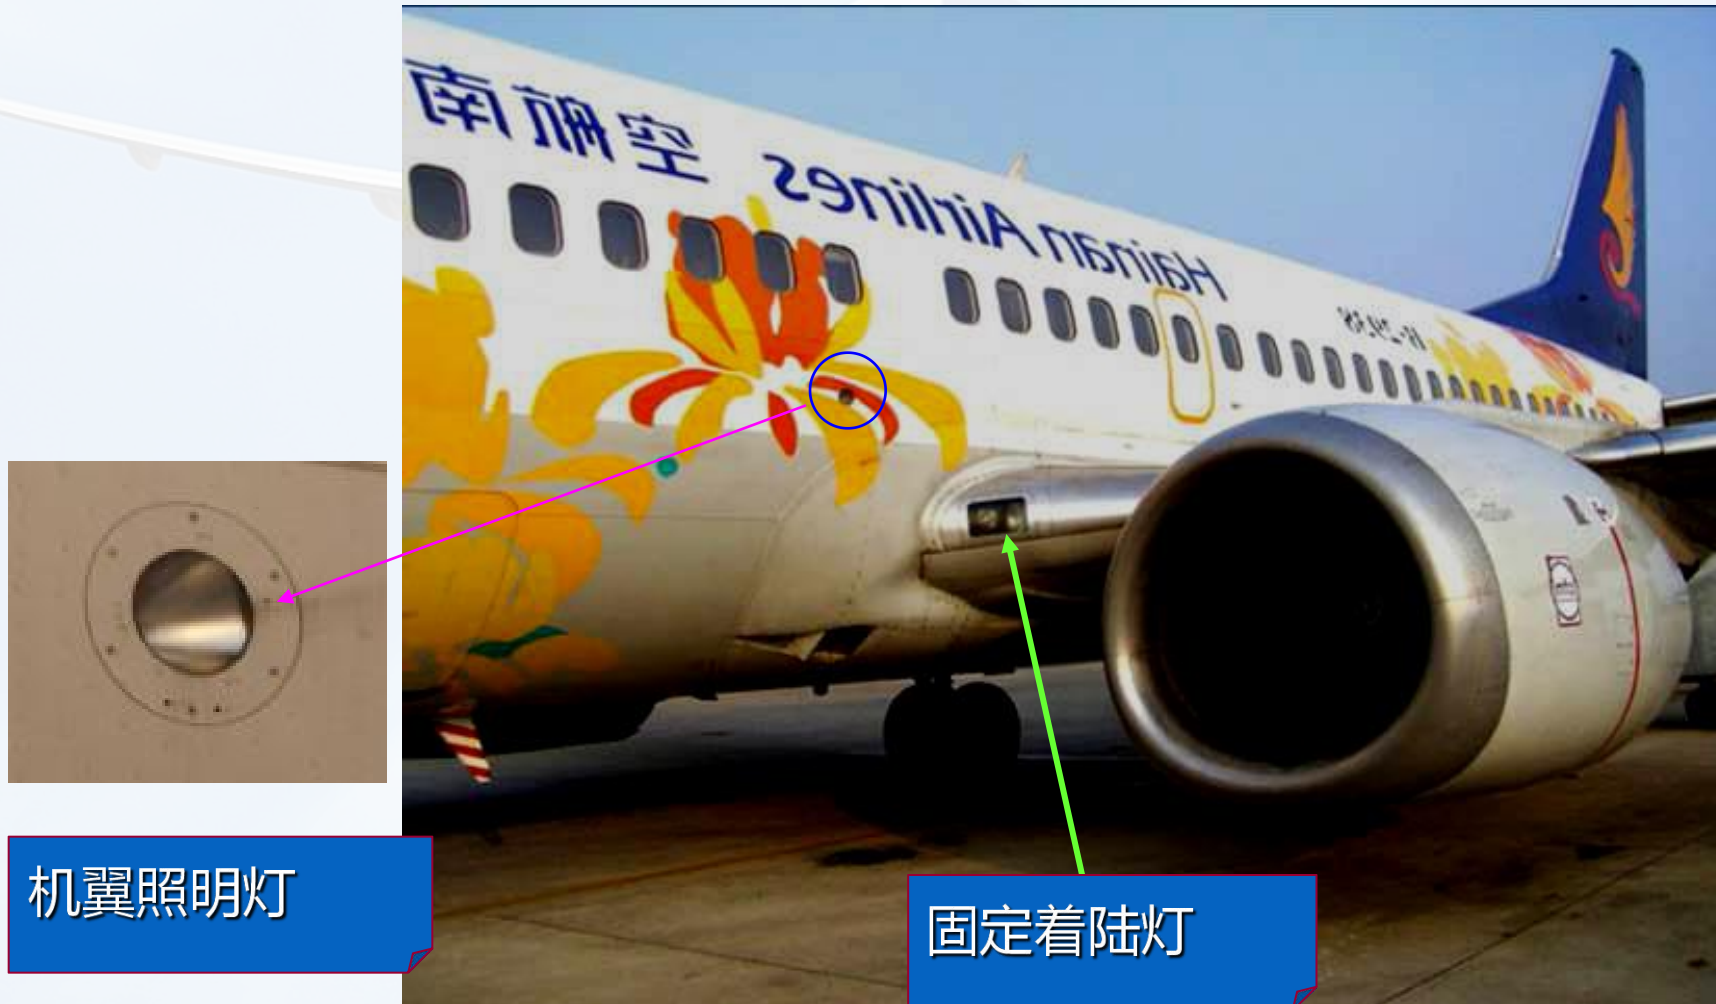
检查固定着陆灯、机翼照明灯的灯罩正常无破裂。

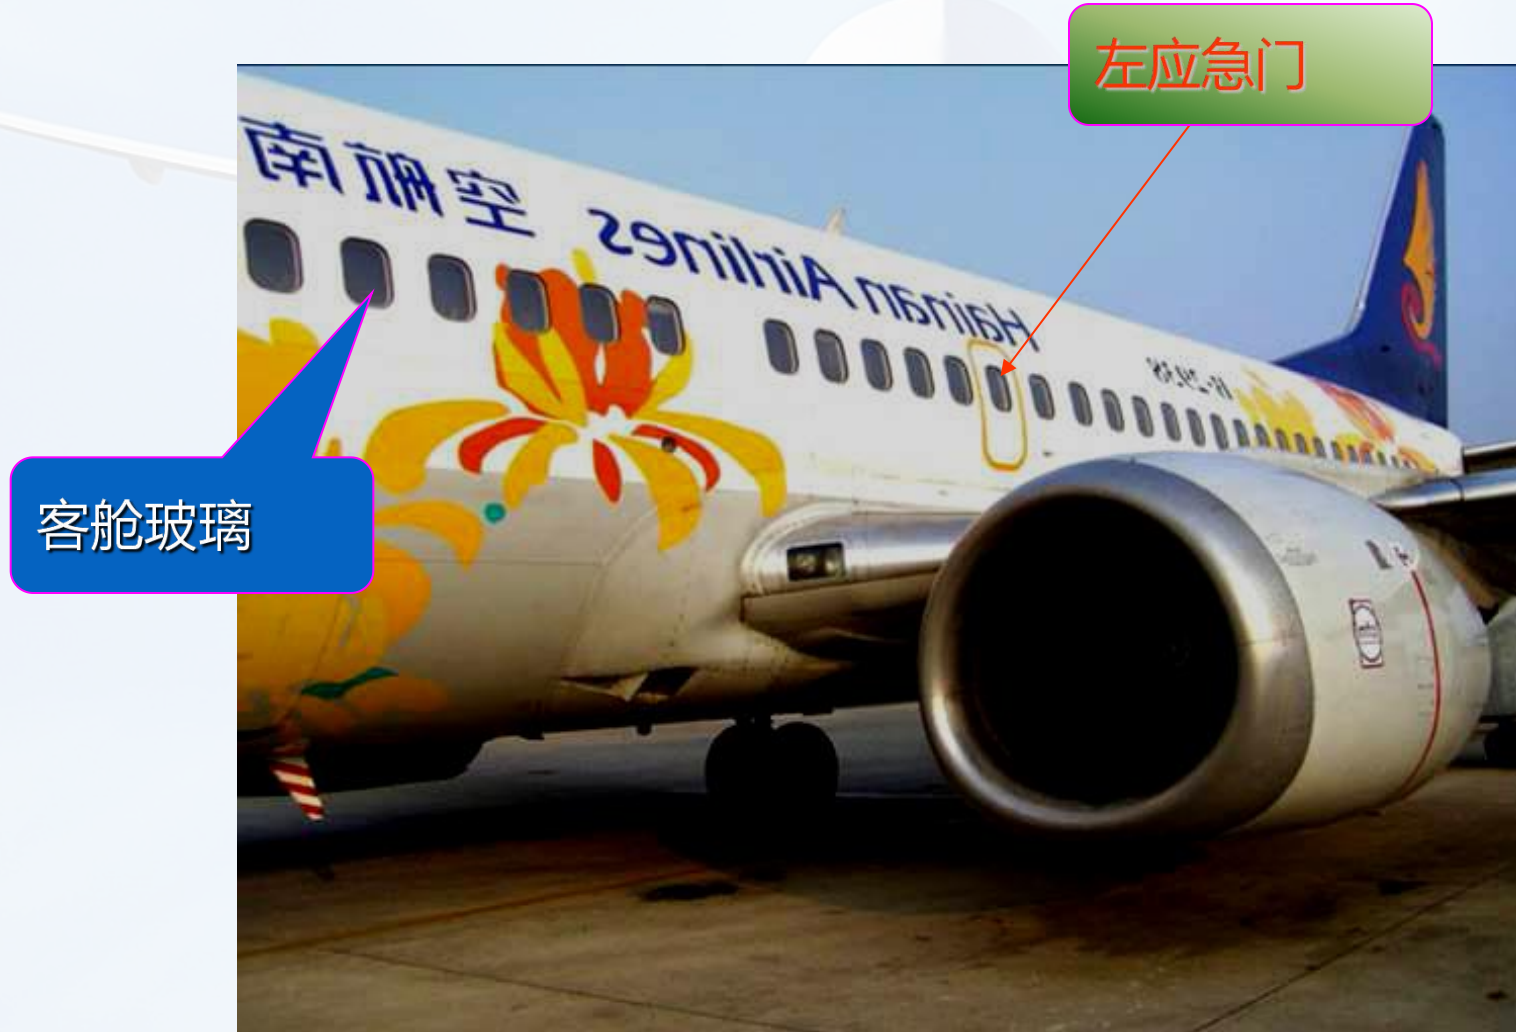
检查左侧前段客舱玻璃及翼上应急门在位无损伤。

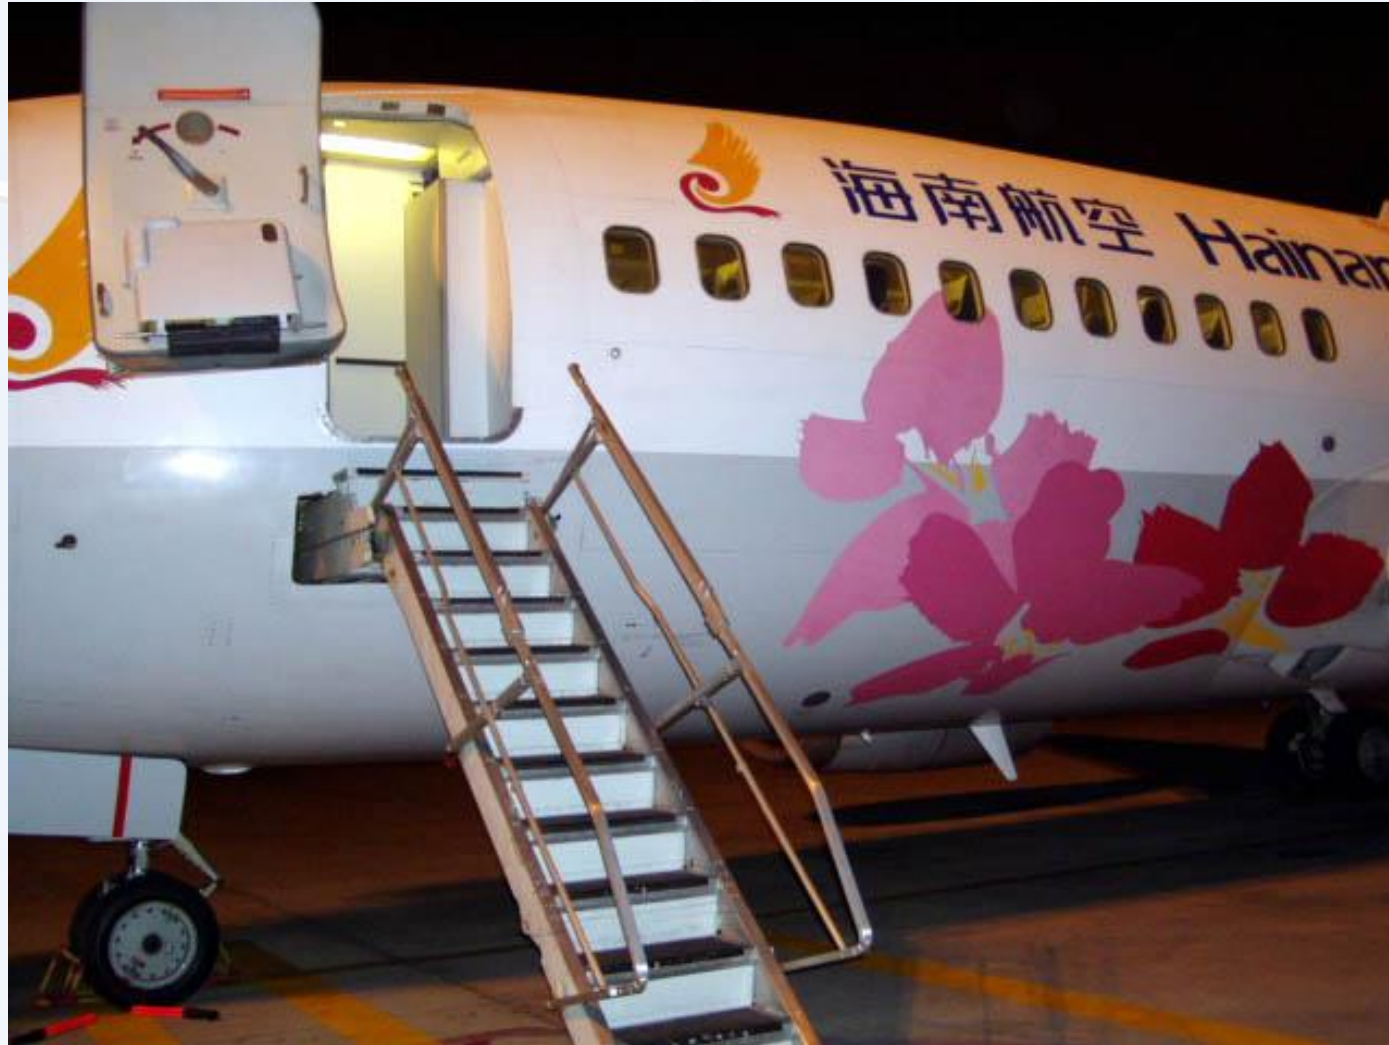
检查左侧机身前段的蒙皮外表正常，无掉漆、划伤、隆起等损伤超标。

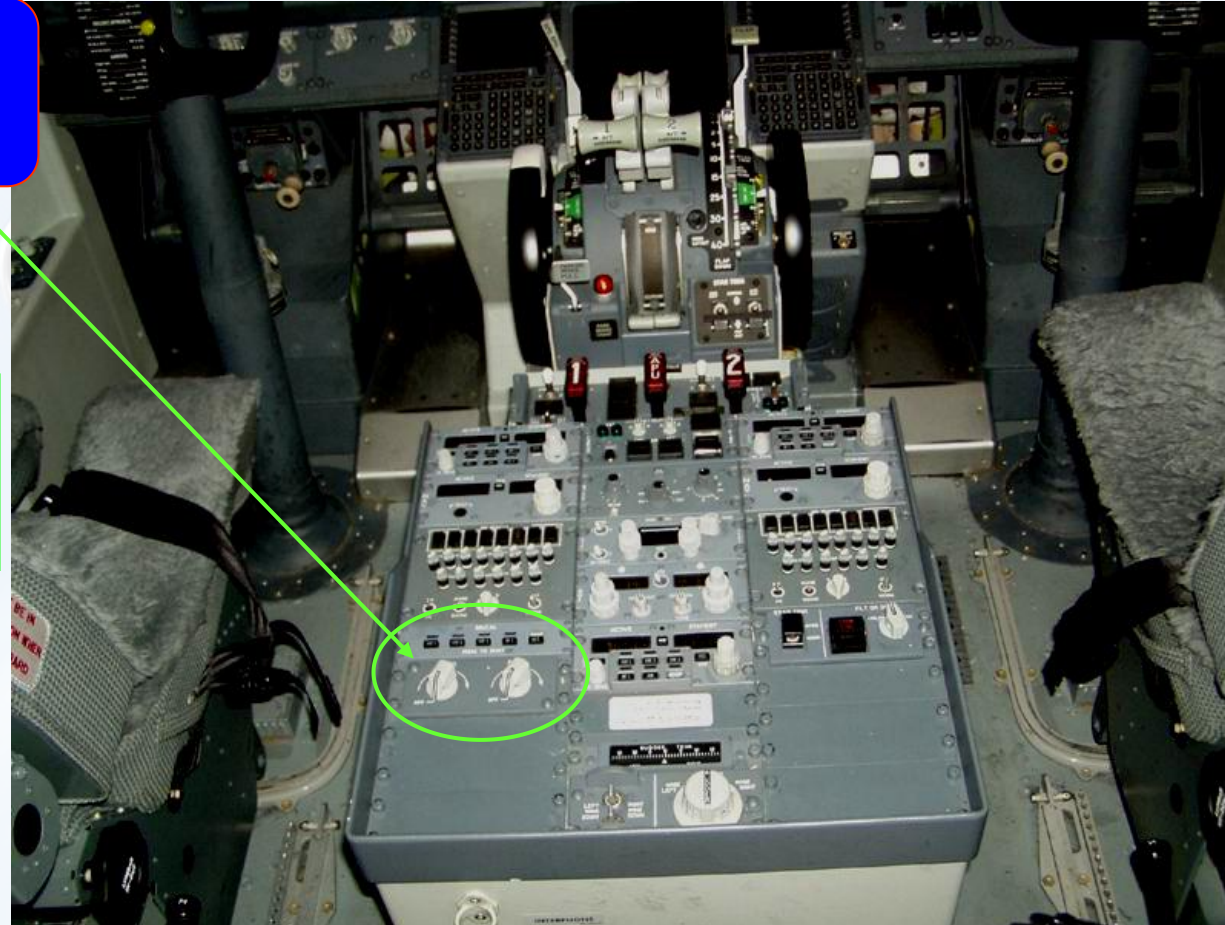
P8板照明灯
光控制电门

操作驾驶舱和仪表板照明灯，确保所有灯光工作良好。

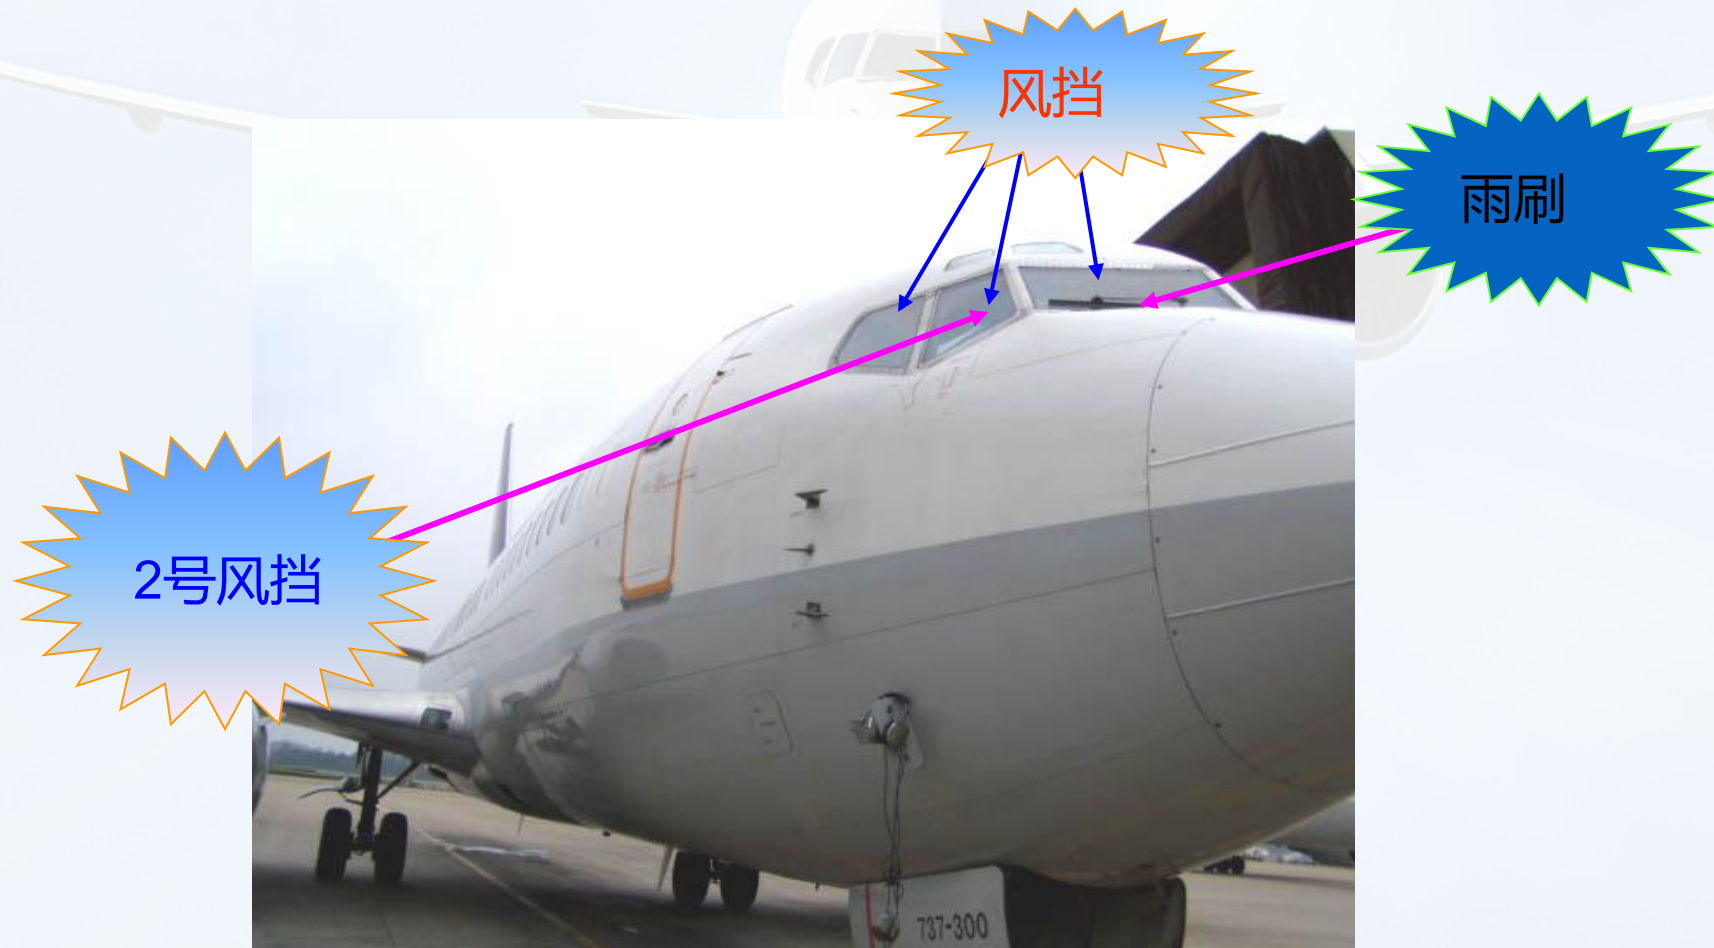
检查风挡玻璃无裂纹、过热、且刮伤、脱层、起泡不超标，封严完好，雨刷在位、无损伤。操作检查2号活动风挡开关正常。
