M8.1.2.3 航线检查

下面以737-300航后绕机为例，介绍一下航线绕机检查。

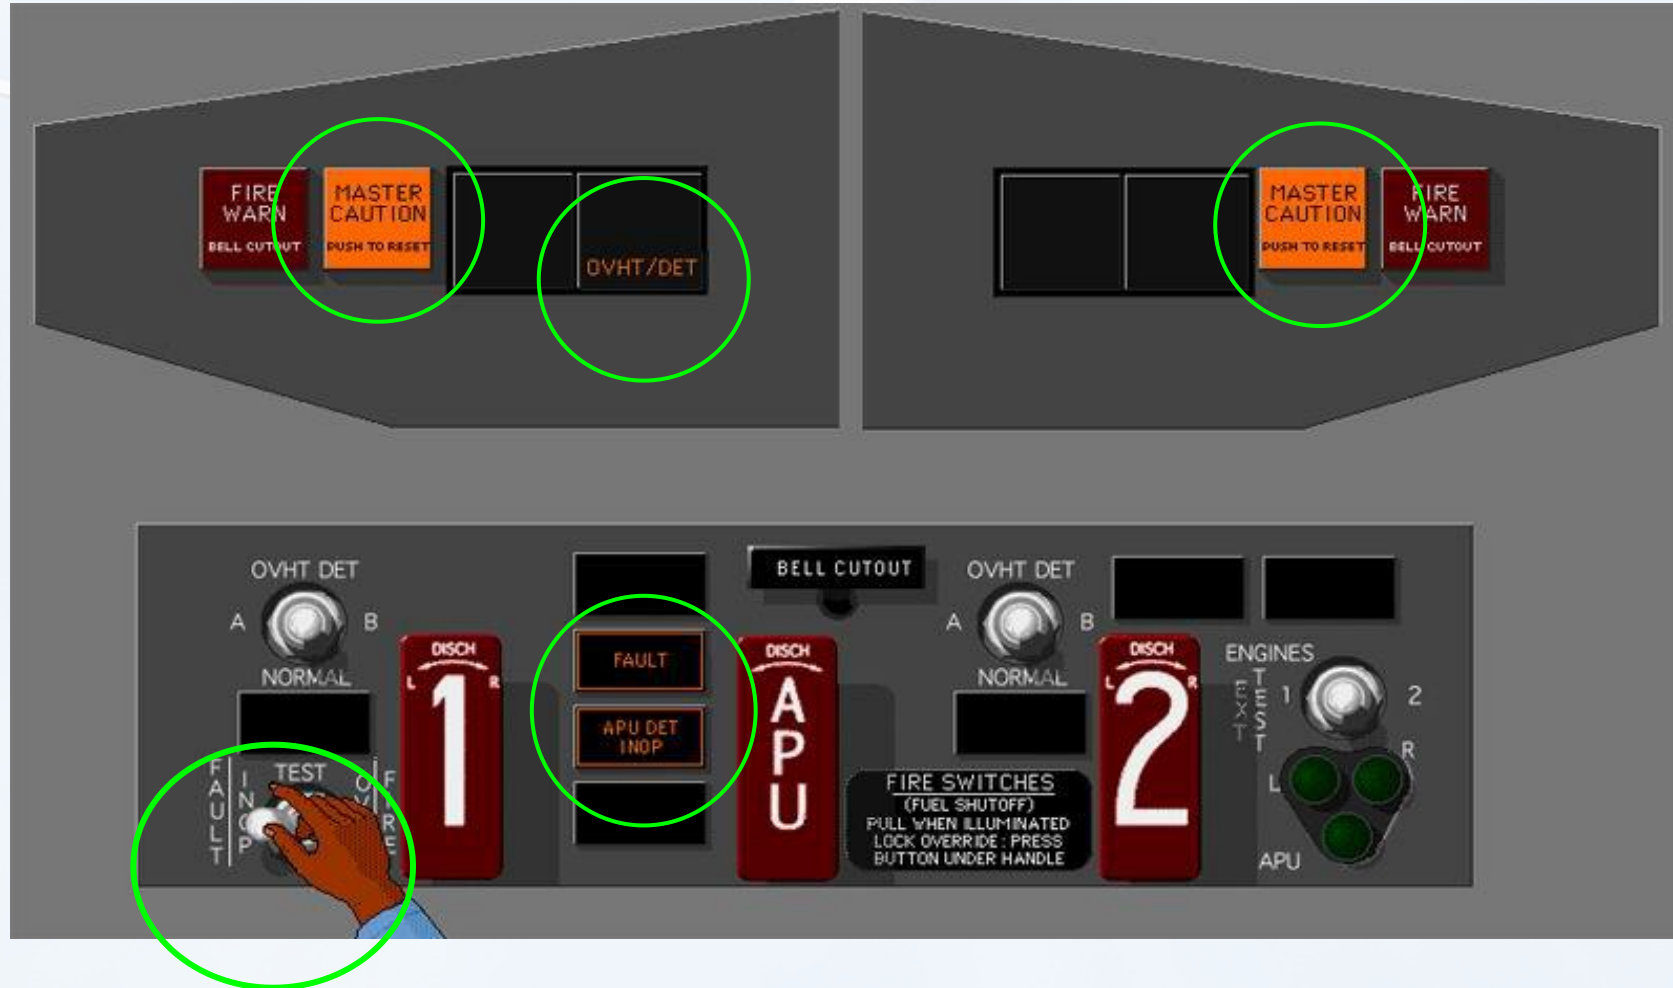
测试检查发动机、APU火警/过热探测系统（模拟系统火警现象）

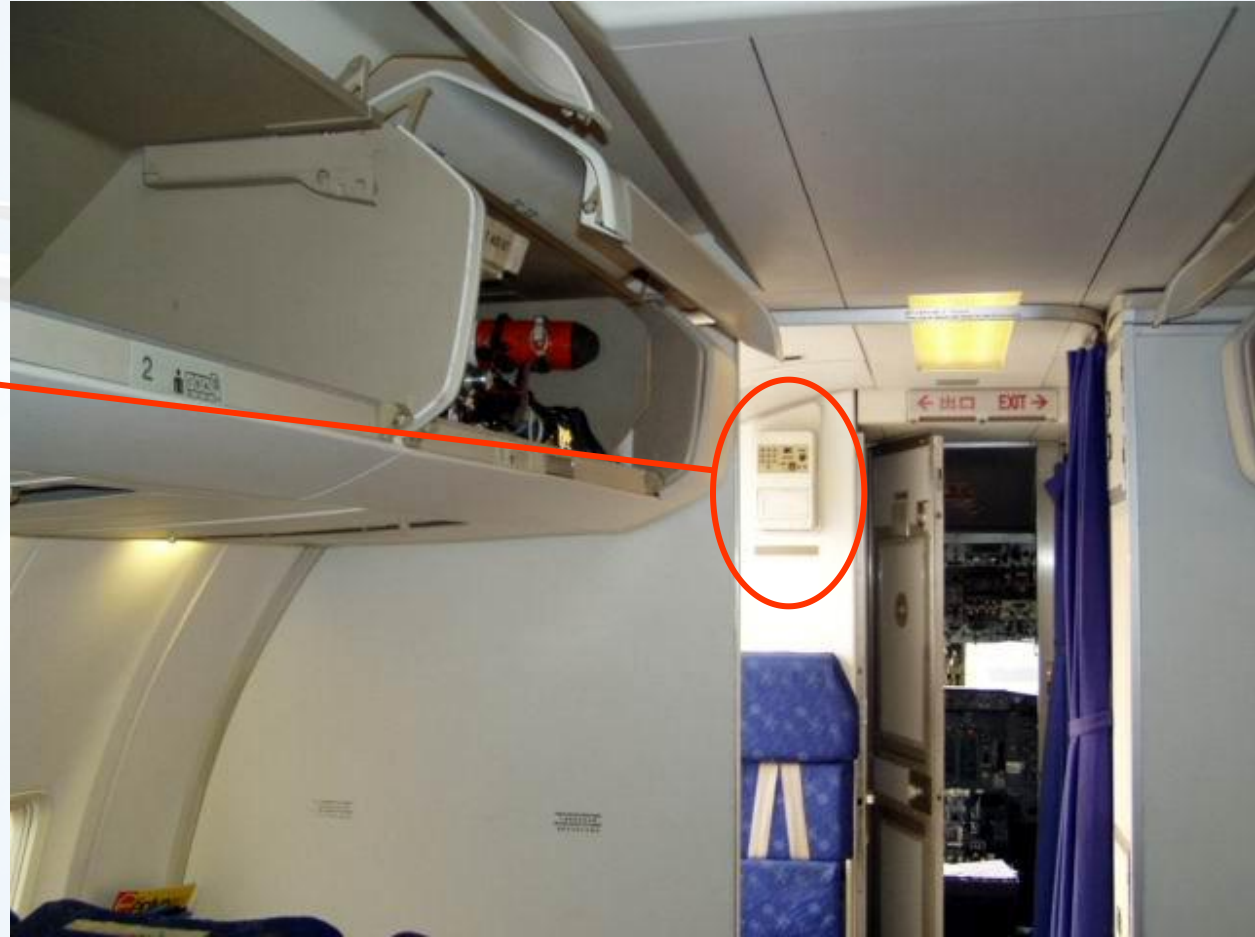
检查客舱PA系统，确保广播正常。

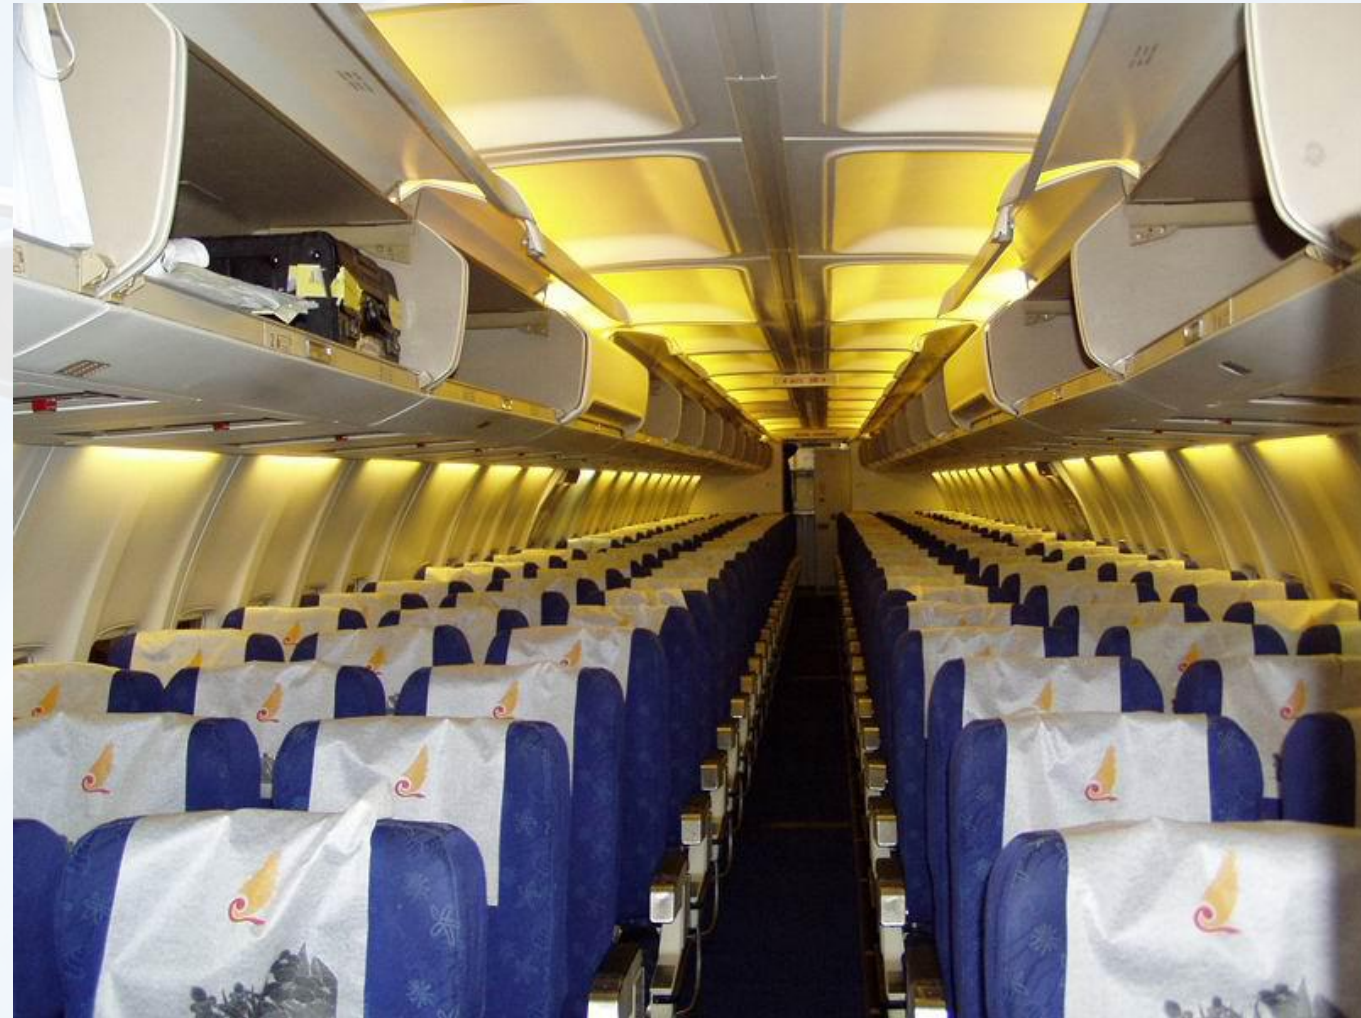
操作检查客舱照明灯（行李架顶灯及侧壁灯）工作正常。

操作电门
(登机门右侧)

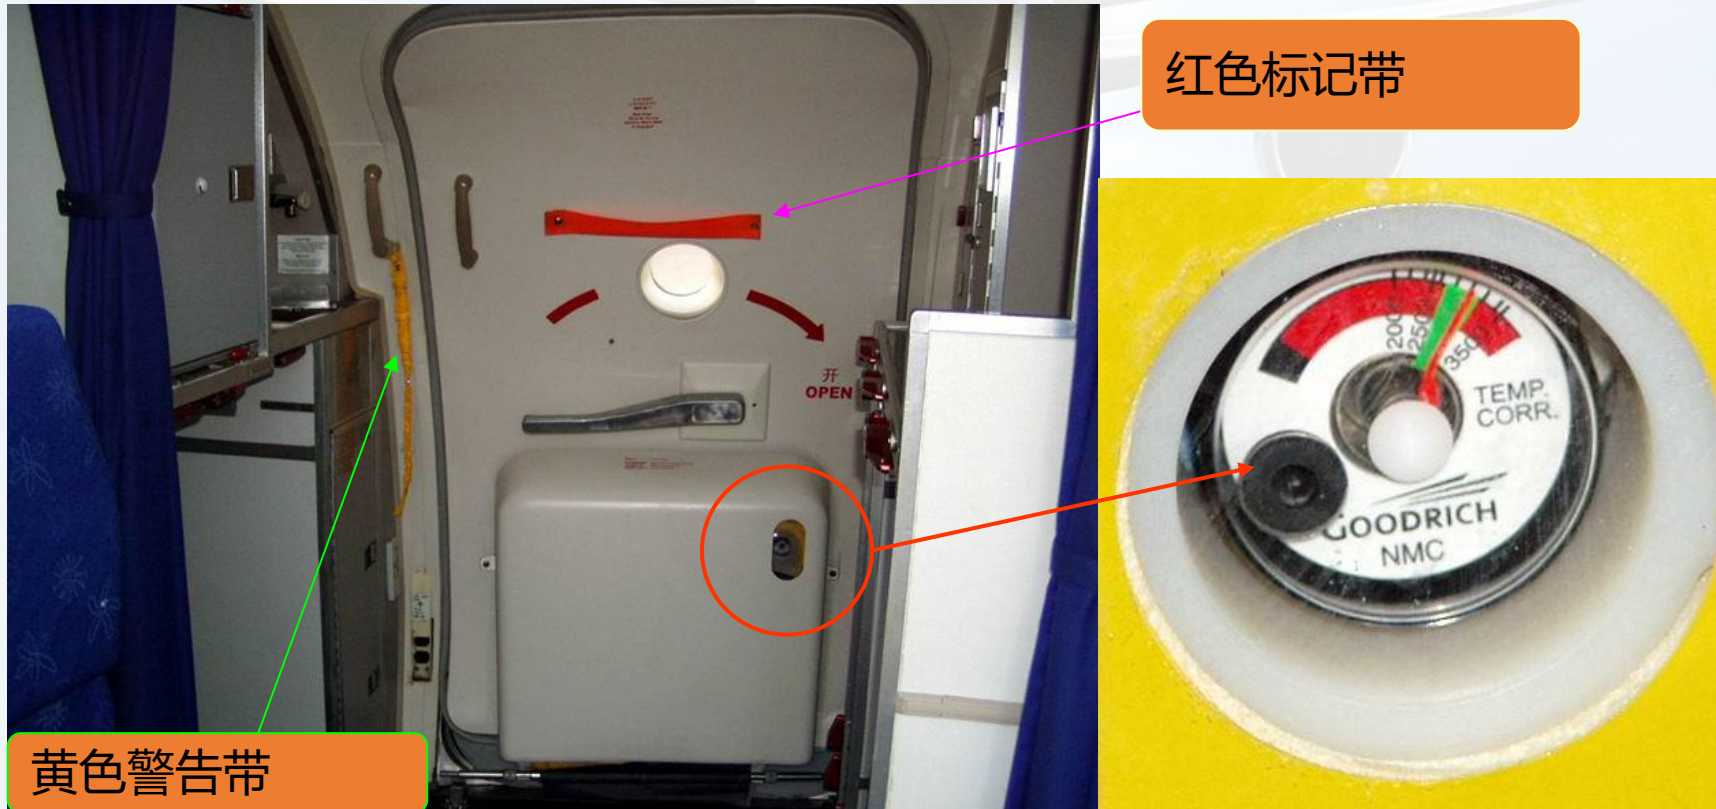
检查前登机门、勤务门和应急滑梯状况良好，门封严无破损，应急滑梯气瓶压力指示在绿区，门观察窗红色标记带完好，门的黄色警示带完好。

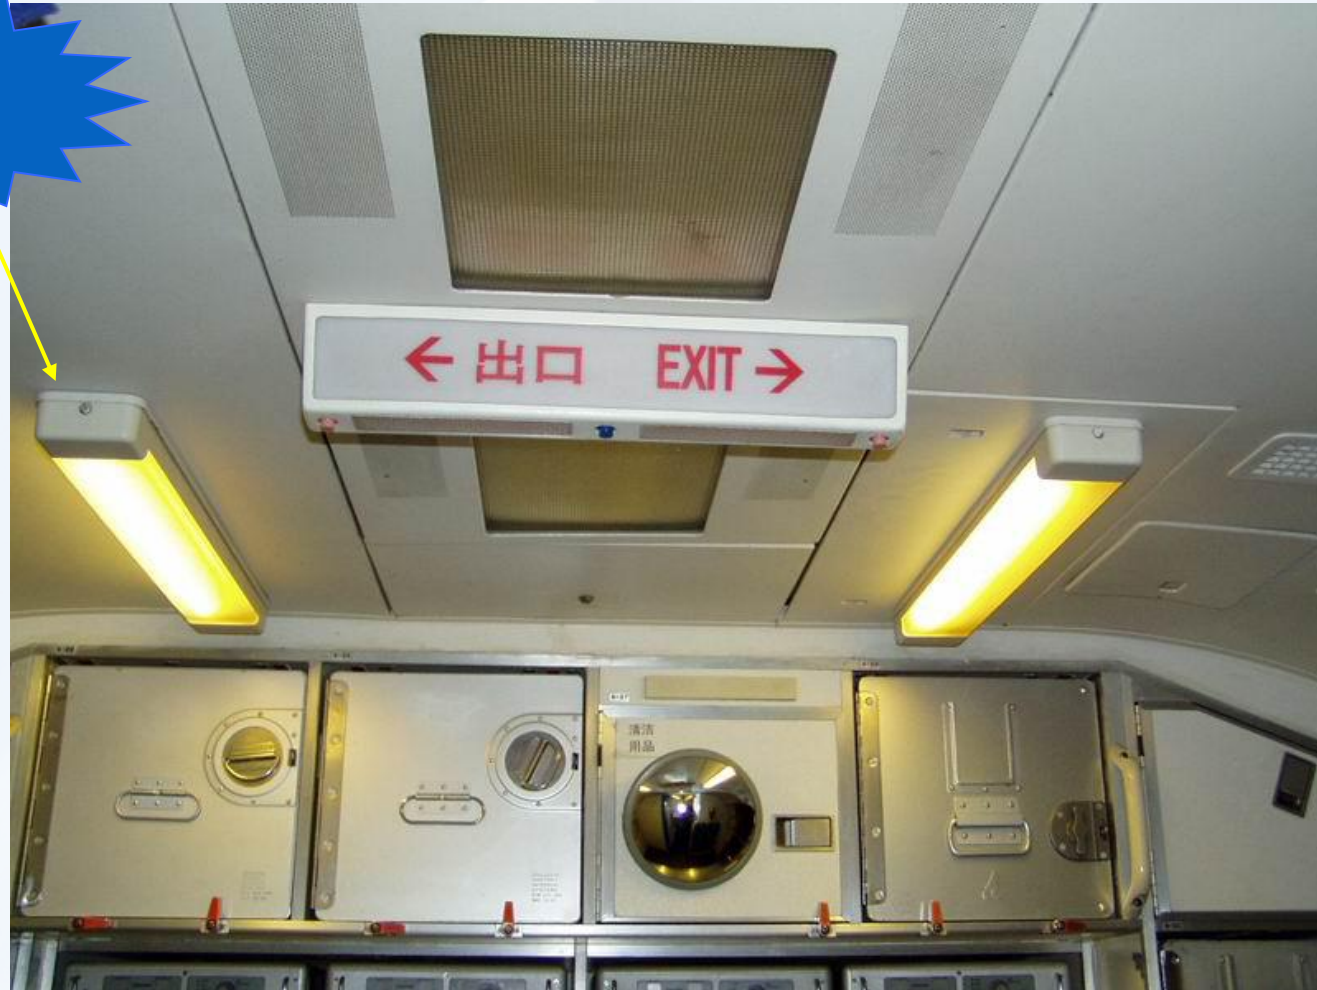
工作灯

检查后厨房工作灯及后乘务员顶部照明灯工作正常。

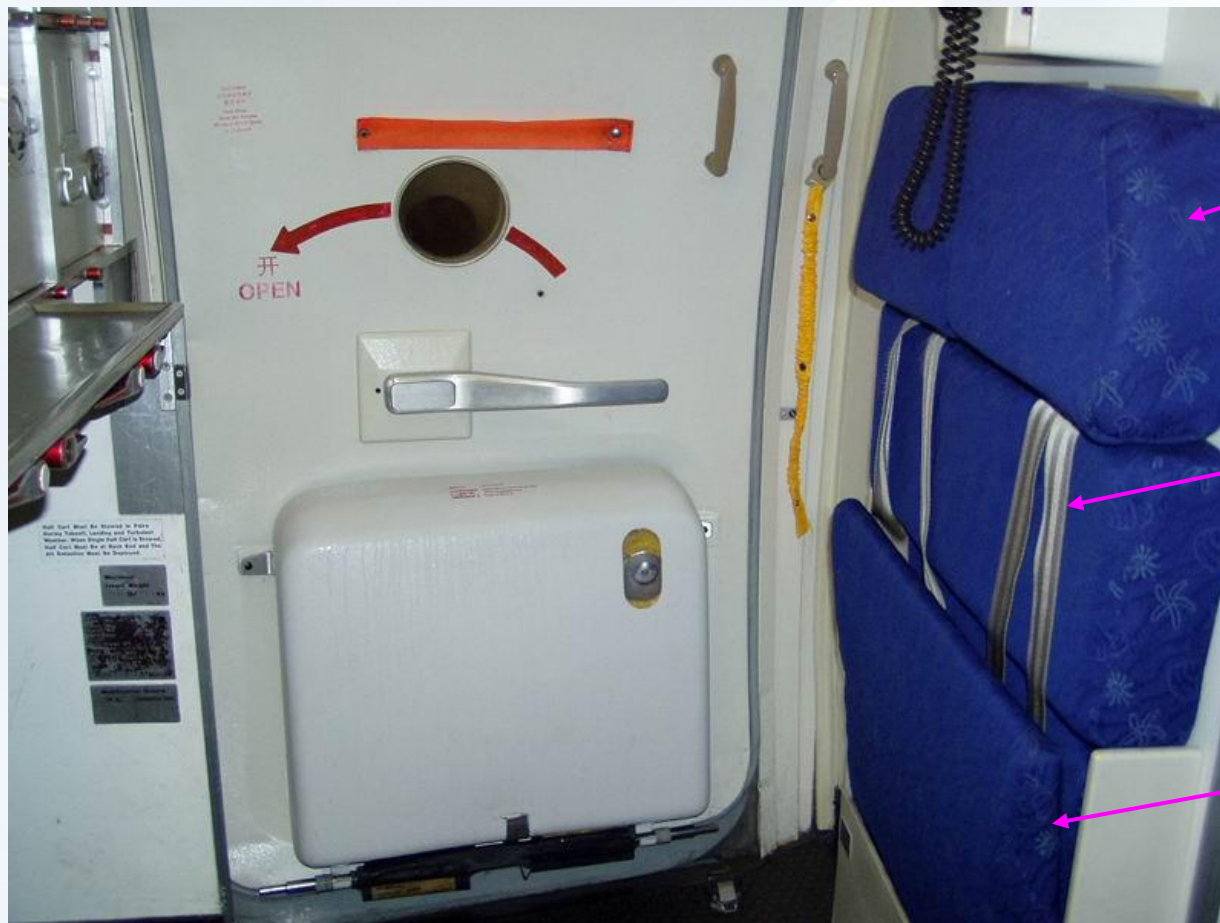
检查后乘务员座椅翻动良好，安全带无破损，头垫固定牢靠。

头垫

安全带

座椅
